## **ESTUDO DE CASO DAS PATOLOGIAS EM REVESTIMENTO ARGAMASSADO NO ABRIGO JOÃO XXIII**

### **CASE STUDY OF ARGASSIZED COATING PATOLOGIES IN THE SHELTER JOÃO XXIII**

Levantamento fotográfico Abrigo João XXIII Porto Nacional- TO

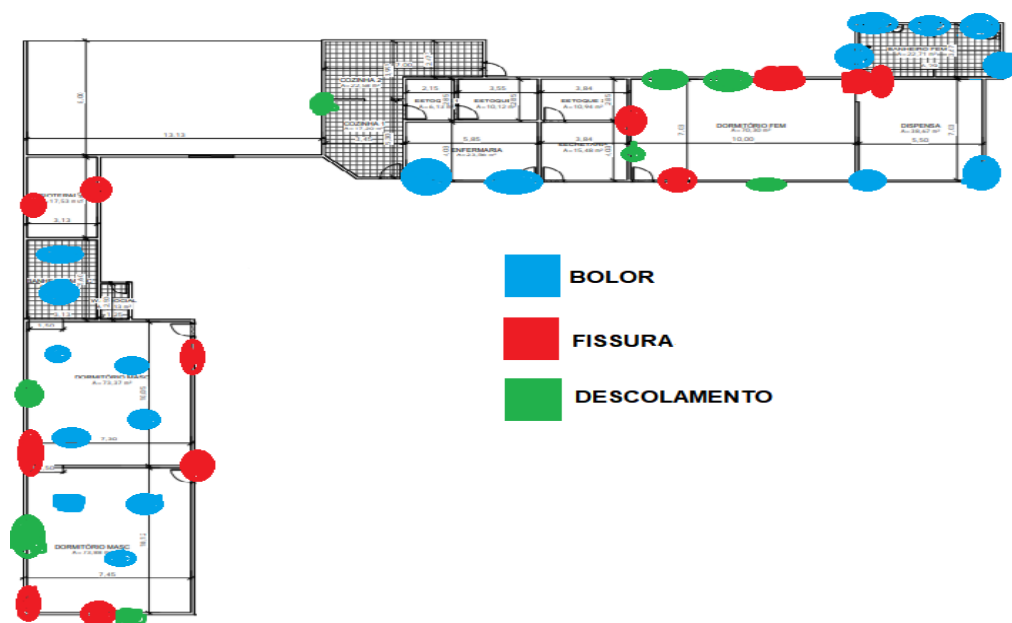
**FIGURA 2:** Planta Baixa destacando localização das principais patologias  
**Fonte:** Autor

Podem-se observar, de acordo com a Figura 2, as patologias mais incidentes no abrigo, detalhadas em pontos de diferentes cores para distinção de cada uma, destacando o bolor, fissuras e descolamento como as mais visíveis e preocupantes.

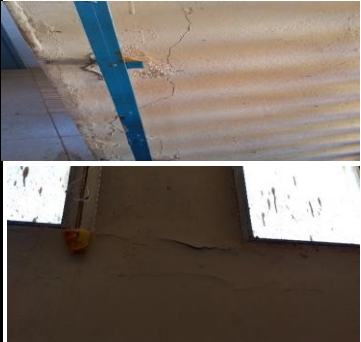
Na sala de fisioterapia ouve uma fissura próxima a uma das portas, decorrente de falta de cuidado na fixação de grades para a mesma. Já fissuras próximas aos cantos das janelas decorrem de infiltrações proveniente de chuvas, já que não há calhas na parte externa nem caimento adequado no peitoril. Na área externa a degradação também tem origem em de erros de execução, com falta de amarração adequada entre duas faces de parede, possibilitando excessivas movimentações térmicas e surgimento de fissura na vertical.

| Fisioterapia | | <p>Danos: Degradação do revestimento, prejuízo estético.</p> <p>Causas: Esforços decorrentes de fixação de suporte metálico da porta.</p> <p>Manifestações: Fissuras geométrica em torno dos pontos de fixação com profundidade de 1mm.</p> <p>Conduta: Abertura de fissura cerca de 10cm, preenchida com massa acrílica, impermeabilizada e finalizada com tela de poliéster de preferência.</p> |

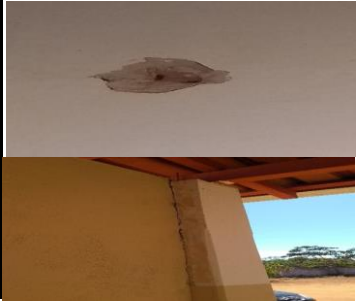
| Área Externa | | <p>Danos: Degradação do revestimento e alvenaria.</p> <p>Causas: Falta de manutenção. Furo de fixação de suporte na alvenaria não foi novamente preenchido.</p> <p>Manifestações: Descolamento do revestimento e exposição da alvenaria.</p> <p>Conduta: Refazer o revestimento.</p> |

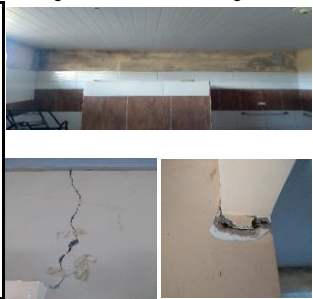
A partir das FIDs foi possível observar que em todos os cômodos do abrigo encontra-se algum tipo de patologia no revestimento argamassado. No banheiro feminino se destacam o descolamento e bolor, pela elevada umidade do ambiente e falta de ventilação adequada. Uma fissura vertical preocupante aparece junto a viga, com profundidade de 20mm e largura de 11,9mm, acompanhada também do descolamento do revestimento, deixando a área mais vulnerável para outras patologias decorrentes de infiltrações, e evidenciado causas de origem estrutural, provavelmente problemas de ancoragem correta das armaduras da viga ao pilar, impedindo distribuição correta do carregamento.

| Banheiro Feminino | | <p>Danos : Degradação do revestimento, desenvolvimento de microorganismos que ocasionam problema na saúde de quem habita o local.</p> <p>Causas: Presença de umidade, falta de ventilação</p> <p>Manifestações: Bolor: Manchas escuras em todo revestimento</p> <p>Conduta: Melhorias na ventilação e luminosidade. Limpeza do Local enxugando-as e impermeabilizando.</p> <p>Danos: Perda de resistência estrutural e facilidade para outras patologias decorrentes de infiltração .</p> <p>Causas : Problemas de origem estrutural (falha da ancoragem da viga no pilar).</p> <p>Manifestações: Fissuras geométricas com descolamento do revestimento com profundidade 20mm .</p> <p>Conduta: Recuperação estrutural.</p> |

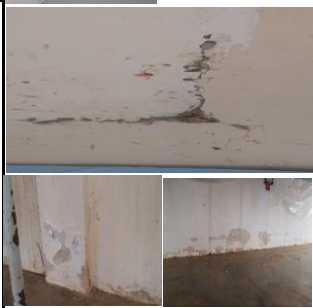
No dormitório feminino os descolamentos são mais visíveis em todas as extensões das paredes, próximas do nível do piso, prejudicando a estética do local. Ocasionalmente por traço inadequado do revestimento (excesso de finos causando pulverulência), por impactos mecânicos, da movimentação de camas e móveis no local e, também, por excesso de umidade, contato com água constante nos rodapés durante limpezas diárias. Fissura decorrente de falhas na execução de um novo revestimento também pode ser detectada expondo a alvenaria de vedação.

| Dormitório Feminino | | <p>Danos : Degradação do revestimento prejudicando estética e facilitando novas patologias por infiltração.</p> <p>Causas: Erros na execução da vedação de antiga abertura, falta de aderência do novo revestimento com o antigo.</p> <p>Manifestações: Fissuras geométricas com descolamento do revestimento com 14,6mm de profundidade.</p> <p>Conduta: Remoção das extremidades da fissura, preenchimento com massa acrílica e tela de poliéster, impermeabilização e novo reboco se necessário.</p> <p>Danos : Degradação do revestimento e da pintura prejudicando a estética.</p> <p>Causas: Presença de umidade, impactos mecânicos, traço inadequado na argamassa de revestimento.</p> <p>Manifestações: Descolamento com pulverulência, caracterizando materiais pulverulentos no seu interior.</p> <p>Conduta: Recomenda-se retirar três vezes maior a dimensão do problema, impermeabilizar e refazer o revestimento.</p> |

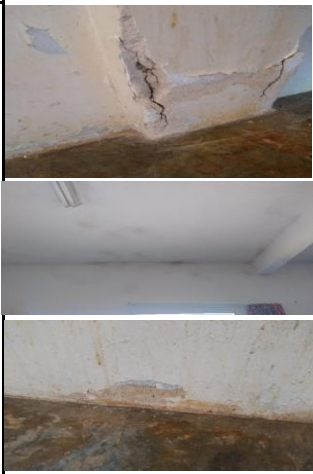
No dormitório masculino são encontrados descolamentos com as mesmas características do dormitório feminino. As fissuras encontradas junto ao pé do pilar, com largura de 26 mm e profundidade de 32 mm, levaram ao descolamento da camada de revestimento e de concreto de cobrimento, sendo possível visualizar as barras de aço, que apresentam sinais graves de corrosão, evidenciando presença de umidade e/ou infiltrações vindas do respaldo, e diminuindo a resistência estrutural do elemento.

| Dormitório Masculino | | <p>Danos : Fissuração e descolamento da argamassa e do concreto no pé do pilar.</p> <p>Causas: Infiltração de água que gerou corrosão da armadura do pilar.</p> <p>Manifestações: Fissura geométrica e descolamento em placas duras com 32,7 mm de profundidade.</p> <p>Conduta: Impermeabilização da fundação (bloco corrido). Recuperação e reforço estrutural. Refazer revestimento.</p> <p>Danos : Degradação do revestimento, desenvolvimento de microorganismos que ocasionam problema na saúde de quem habita o local.</p> <p>Causas: Presença de umidade, falta de ventilação.</p> <p>Manifestações: Bolor: Manchas escuras em todo forro.</p> <p>Conduta: Melhorias na ventilação e luminosidade. Limpeza do Local enxugando-as e impermeabilizando .</p> <p>Danos: Degradação do revestimento e da pintura prejudicando a estética</p> <p>Causas: Presença de umidade, impactos mecânicos, traço inadequado na argamassa de revestimento.</p> <p>Manifestações: Descolamento com pulverulência.</p> <p>Conduta: Recomenda-se retirar três vezes maior a dimensão do problema, impermeabilizar e refazer o revestimento.</p> |
