**Danyelle Crystinne Mecnas Ferreira dos Santos**

**LEVANTAMENTO VISUAL CONTÍNUO – ANÁLISE DA RODOVIA TO-255, TRECHO DE PORTO NACIONAL A MONTE DO CARMO.**

**RESUMO:** O presente projeto propôs uma avaliação das condições da superfície do pavimento flexível da rodovia TO-255, trecho de Porto Nacional a Monte do Carmo – TO, contabilizando 39,1 quilômetros. Para realizar a pesquisa aplicou-se o método de avaliação superficial de pavimento flexível denominado Levantamento Visual Contínuo - LVC, desenvolvido pelo DNIT e regido pela norma 008/2003 – PRO na qual informa as condições necessárias para a realização do método, que ocorre a partir de visitas *in loco* para identificar as principais patologias do trecho. O método baseia-se na verificação do estado geral da superfície asfáltica e das manifestações patológicas nela presentes, resultando-se em 03 (três) índices que são: ICPF (Índice de Condição de Pavimentos Flexíveis), IGGE (Índice de Gravidade Global Expedito) e o IES (Índice do Estado de Superfície do Pavimento). Foram analisados quarenta subtrechos com extensão de um quilômetro cada, e através dessa pesquisa foi possível classificar o estado de conservação do pavimento atual

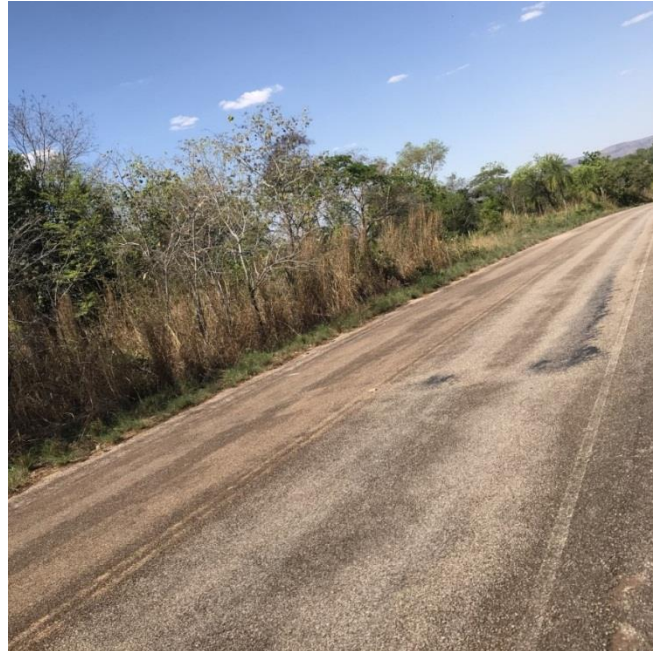
**Figura 2** – TO-255, Km 25, Trecho de Porto Nacional a Monte do Carmo – TO.

Dois por cento em estado Ótimo, situado no trecho 26, no qual o pavimento exibe apenas desgaste superficial, conforme Figura 2.

O trecho 26 que apresenta estado Ótimo de conservação, conforme o resultado do Levantamento Visual Contínuo, deve ser realizado uma conservação rotineira, na qual segundo o DNIT (2016) é um aglomerado de operações de conservação executadas com o fim de reparar ou evitar um defeito.

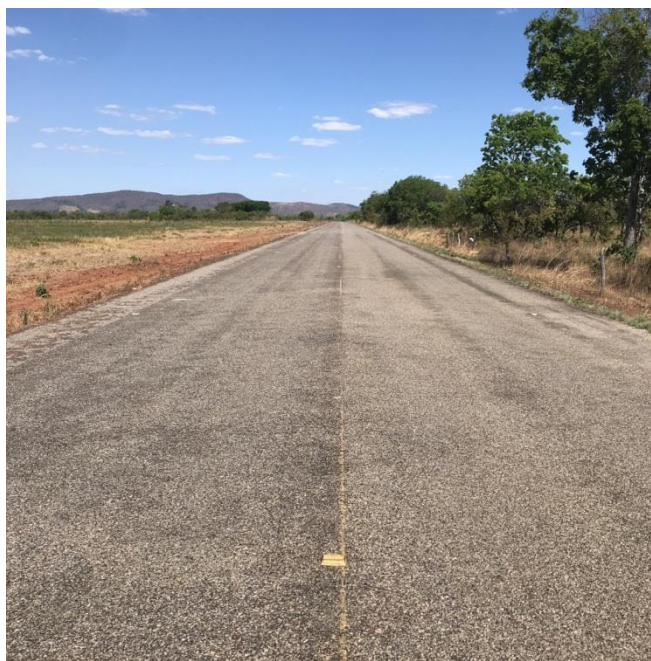
**Figura 3** – TO-255, Km 15, Trecho de Porto Nacional a Monte do Carmo – TO.

Vinte e cinco por cento em estado Bom, situado nos trechos 1, 8, 9, 15, 16, 18, 20, 23, 24, 25, na qual apresentam superficialmente patologias de remendo, desgaste, escorregamento, exsudação, escorregamento e deformações como afundamento e ondulações. Vale ressaltar que essas patologias se encontram aleatoriamente no decorrer do trecho e na maioria das vezes não são observadas respectivamente juntas.

Nos trechos que apresentam estado Bom de conservação (1, 8, 9, 15, 16, 18, 20, 23, 24, 25), devem ser realizadas recuperações superficiais, na qual poderão ser utilizadas com o objetivo de corrigir pequenas falhas de trilha de roda. Método utilizado para selagem de trincas e restauração de aderência

superficial (DNIT, 2006). Pode ser utilizada aplicações em lama asfáltica ou capa selante, com isso podendo evitar maiores problemas futuros e aumentando a vida útil do pavimento.

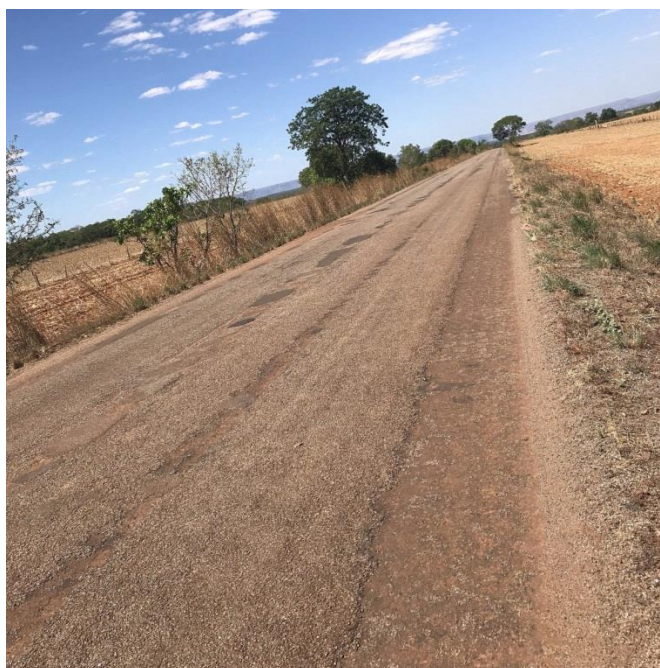
**Figura 4** – TO-255, Km 10, Trecho de Porto Nacional a Monte do Carmo – TO.

Cinquenta e dois por cento em estado Regular, localizado nos trechos 2, 3, 4, 5, 7, 10, 11, 12, 13, 14, 17, 19, 21, 22, 33, 34, 35, 36, 37, 38, 40, onde o pavimento se encontra com irregularidade longitudinal ou transversal e com patologias pouco frequentes de remendo, desgaste, escorregamento, exsudação, escorregamento e deformações como afundamento e ondulações.

Nos trechos que apresentam estado Regular de conservação (2, 3, 4, 5, 7, 10, 11, 12, 13, 14, 17, 19, 21, 22, 33, 34, 35, 36, 37, 38, 40) devem ser realizados correções com pré-misturados à frio nas ondulações e afundamentos, lama asfáltica recapeamento. De acordo com o DNIT (2006), o recapeamento do pavimento baseia-se no revestimento realizado sobre outro já existente (compostas de betume e/ou concreto de cimento Portland) , com o propósito de restaurá-lo ou reforça-lo.

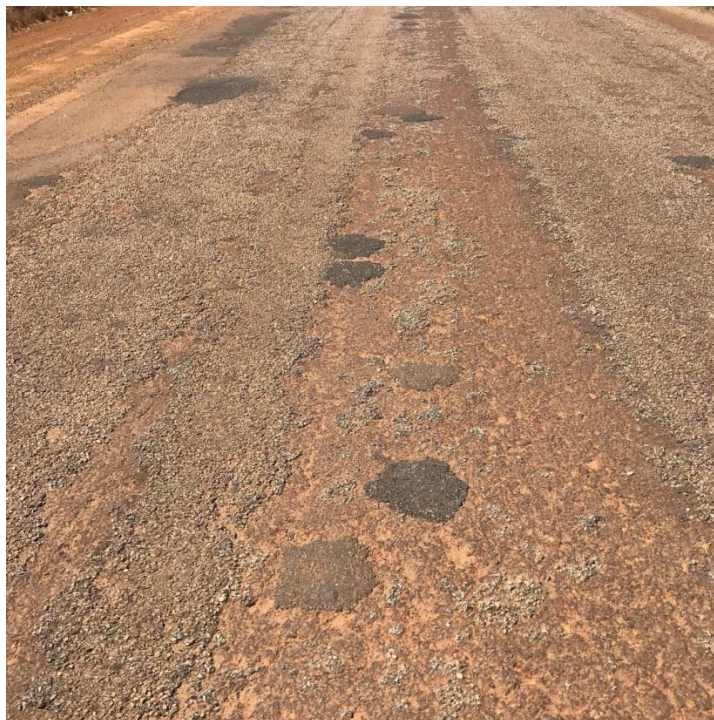
**Figura 5** – TO-255, Km 5, Trecho de Porto Nacional a Monte do Carmo – TO.

Treze por cento em estado Ruim, situado nos trechos 6, 27, 31, 32, 39, no qual o pavimento apresenta defeitos generalizados com correções prévias em áreas localizadas, sendo patologias superficiais ou profundas.

Os trechos em estudo que se apresentam em estado Ruim de conservação (6, 27, 31, 32, 39) necessitam da realização de um recapeamento nesses segmentos, pois como foi classificado como sendo ruim, já possui inúmeras manifestações e não é viável ou recomendado recuperar isoladamente essas manifestações.

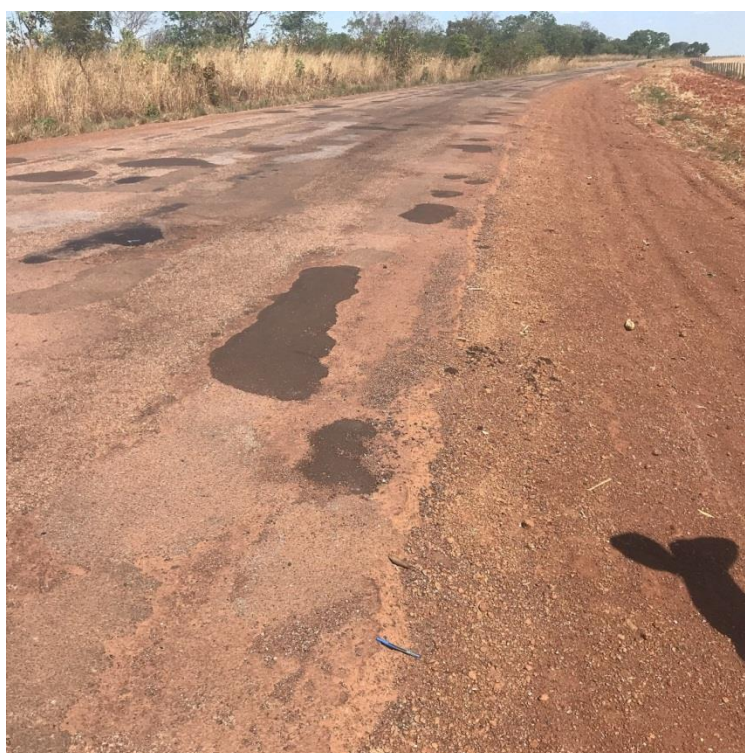
**Figura 6** – TO-255, Km 27, Trecho de Porto Nacional a Monte do Carmo – TO.

Oito por cento em estado Péssimo, localizado nos trechos 28, 29 e 30, onde é notado defeitos generalizados com correções prévias em toda a extensão. Degradação do revestimento e das demais camadas – infiltração de água e descompactação da base.

Os trechos em estudo que foram considerados como estado Péssimo de conservação (28, 29, 30), necessitam de uma reconstrução total do pavimento, indo desde a camada de base e sub-base até a camada asfáltica. Por apresentaram defeitos generalizados com correções prévias por toda sua extensão.
