**MAPA DE DANOS PARA EDIFÍCIOS HISTÓRICOS COM MANIFESTAÇÕES  
PATOLÓGICAS: ESTUDO DE CASO DA CATEDRAL NOSSA SENHORA DAS  
MERCÊS EM PORTO NACIONAL - TO**

Caroline Araújo dos Santos<sup>1</sup>

<sup>1</sup> Acadêmica do Curso de Engenharia Civil – Instituto Tocantinense Presidente Antônio Carlos

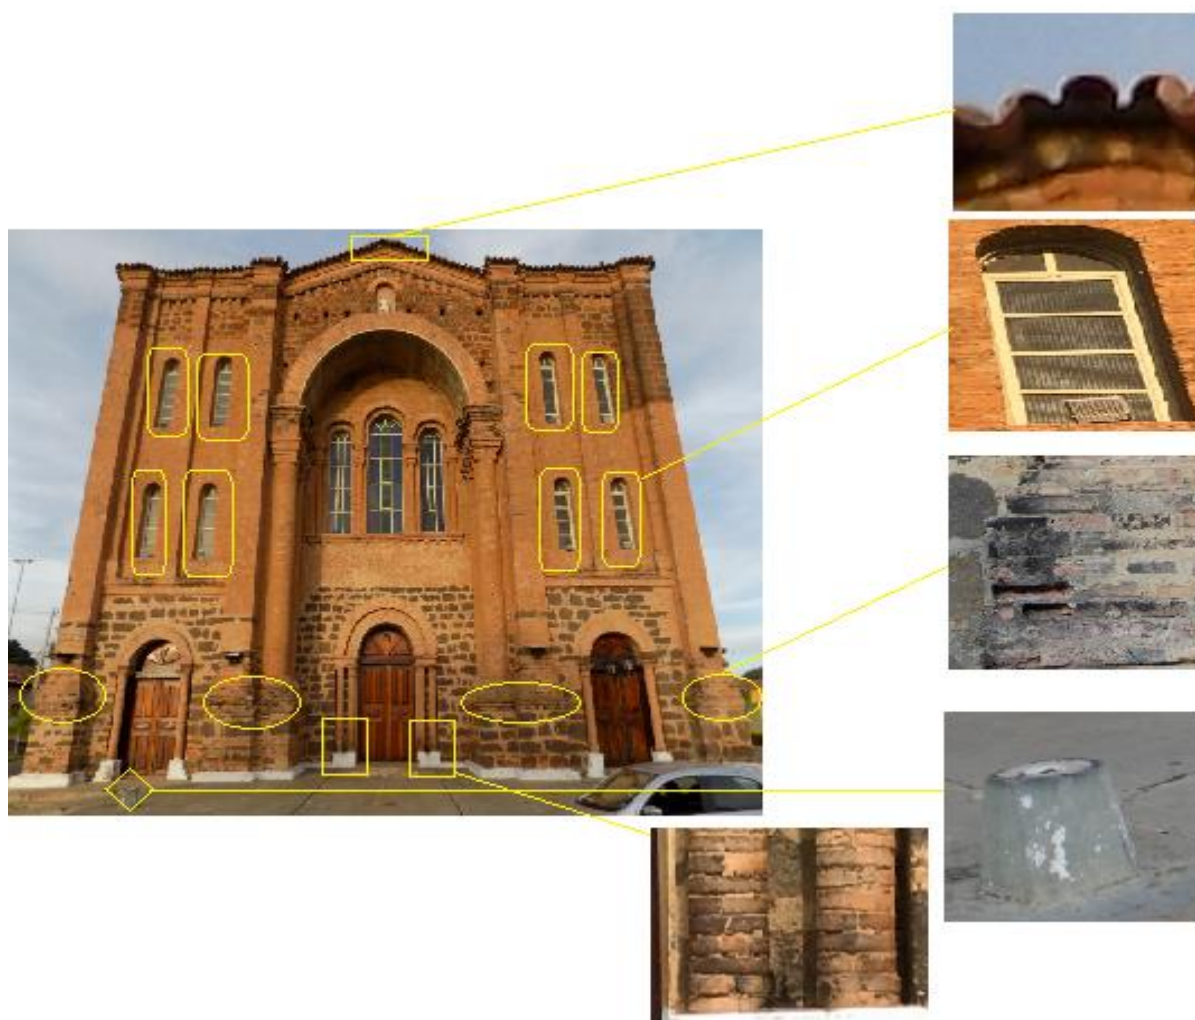
Figura 3 – Ficha de Identificação de Danos da Fachada Oeste/Principal

Na Figura 3 de uma forma breve foram identificadas as anomalias existentes na Fachada Principal ou Fachada Oeste, onde foram encontradas, além das usuais, telhas arrancadas aparentemente pelos pombos que se agrupam ali ou por intempéries, sinais de vandalismo onde um poste foi retirado, parte das juntas de argamassa nas colunas da entrada principal estão descolando, possivelmente pela deficiência da argamassa junto com o grande fluxo de pessoas e materiais que passa por ali.

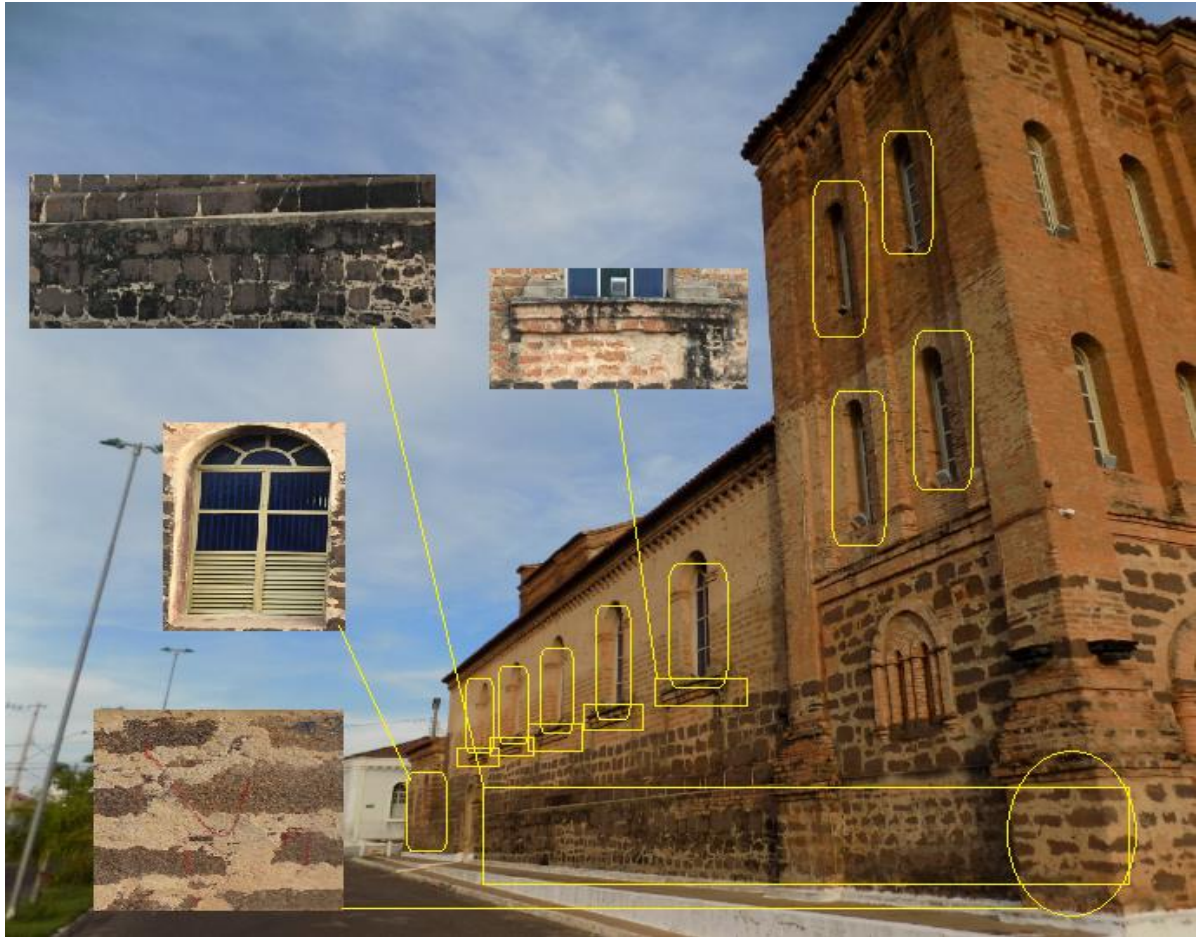
Figura 4 – Ficha de Identificação de Danos da Fachada Norte

A Figura 4 representa a Fachada Norte, a predominância é de manchas de umidade principalmente nas juntas de argamassa supostamente por ser muito porosa, e nos peitoris das janelas a provável causa seria acúmulo de água. Além destas anomalias foi encontrada marca de vandalismo, um agente de degradação comum em edificações.

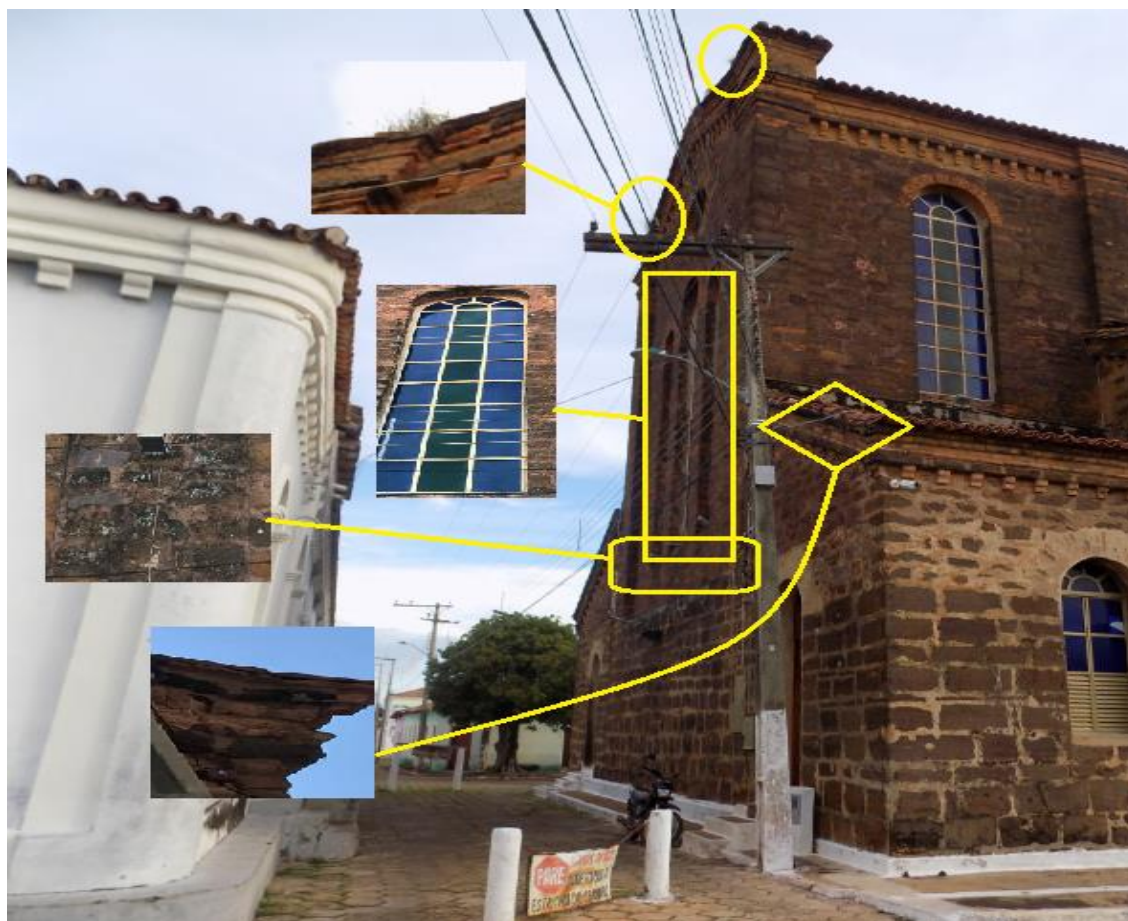
Figura 6 – Ficha de Identificação de Danos da Fachada Sul

Na Fachada Sul como pode ser observado na Figura 6 ocorrências de vegetação de pequeno porte, onde naquele ambiente encontraram substratos e nutrientes para se desenvolverem, mostrando a negligencia e falta de manutenção dos responsáveis pela igreja, estas patologias provocaram neste local danos ao telhado.

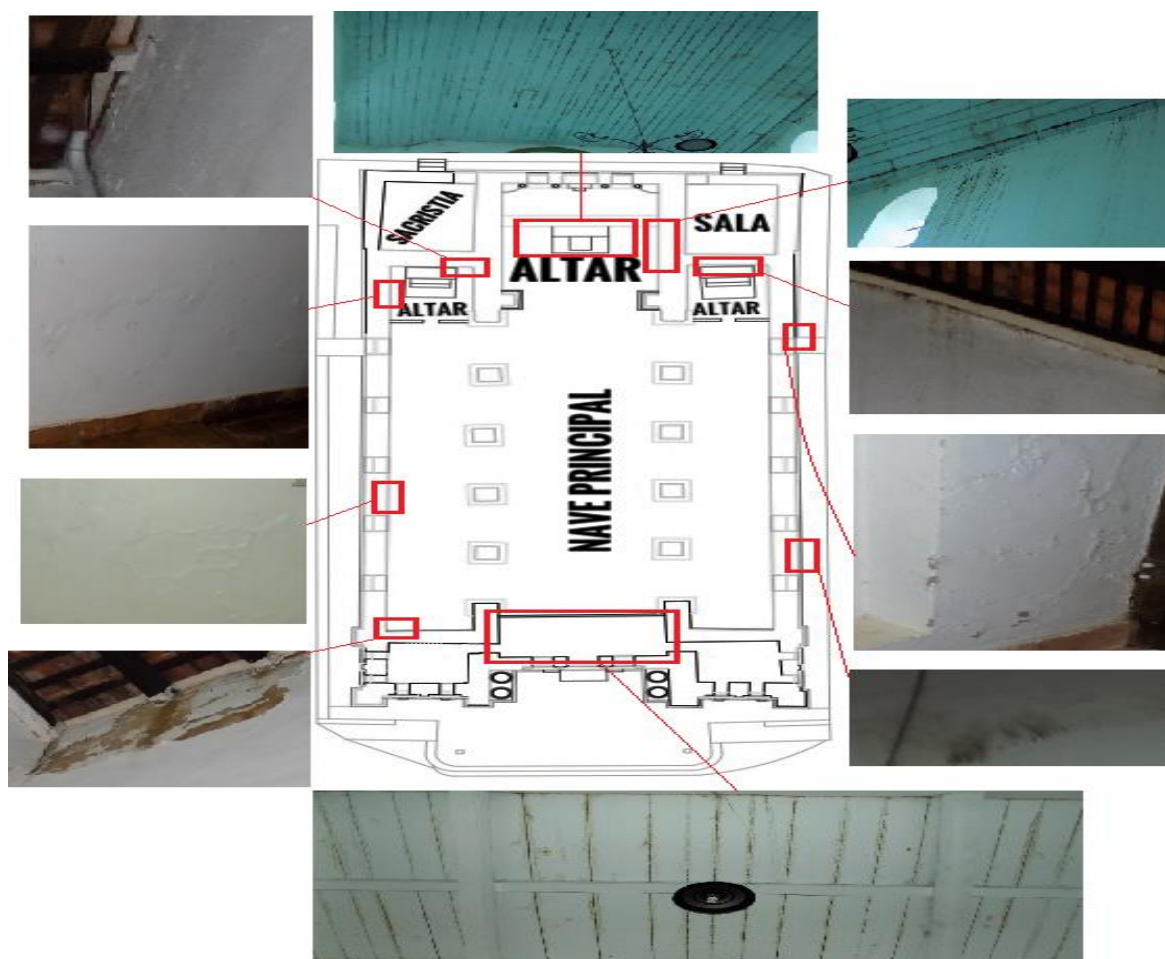
Figura 7 – Ficha de Identificação de Danos no interior da Catedral

paredes estão empoladas, algumas já chegaram à perda de aderência em placas como pode ser observado na entrada da escadaria do sino. Manchas de umidade conjunta com fezes de morcegos podem ser encontradas no altar principal e no altar da direita. As madeiras do forro, do Coro e da escadaria estão visivelmente deterioradas por fungos ou cupins que tem como principal causa o acesso facilitado da umidade no interior da Igreja. Na Figura 7 pode ser observada a marcação de alguns locais em que as manifestações patológicas citadas acima são encontradas.

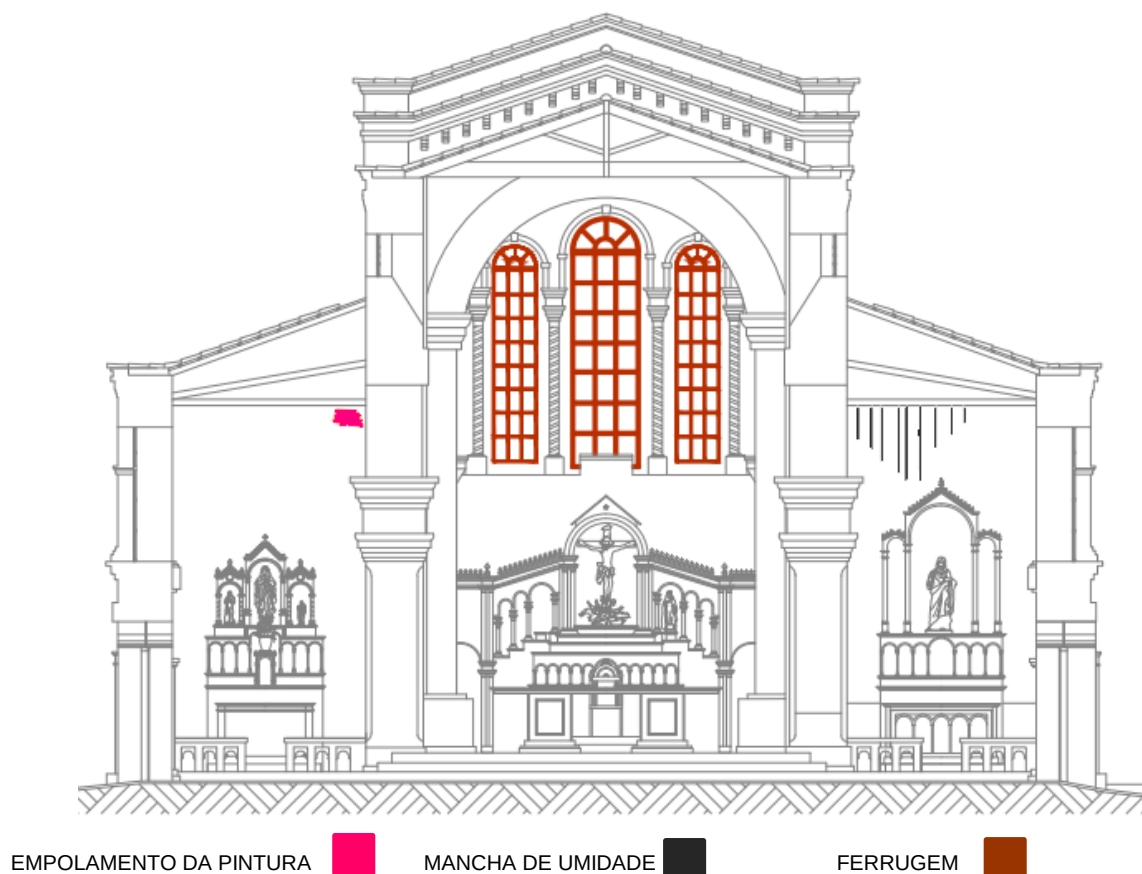
Figura 12 – Mapa de Danos do corte AA

Nas Figuras 12 e 13 correspondem aos cortes AA e BB respectivamente são representadas as manifestações ocorrentes no interior da edificação com suas respectivas simbologias.
