## ESTUDO DAS PATOLOGIAS DA PONTE SOBRE O RIO TOCANTINS EM PORTO NACIONAL-TO

SILVA, T.G.<sup>1</sup>, SANTOS, D.F.A.<sup>2</sup>

<sup>1</sup> Graduando em Engenharia Civil, Faculdade Presidente Antônio Carlos Porto  
(FAPAC/ITPAC-PORTO). E-mail: [taluanesoares@gmail.com](mailto:taluanesoares@gmail.com)

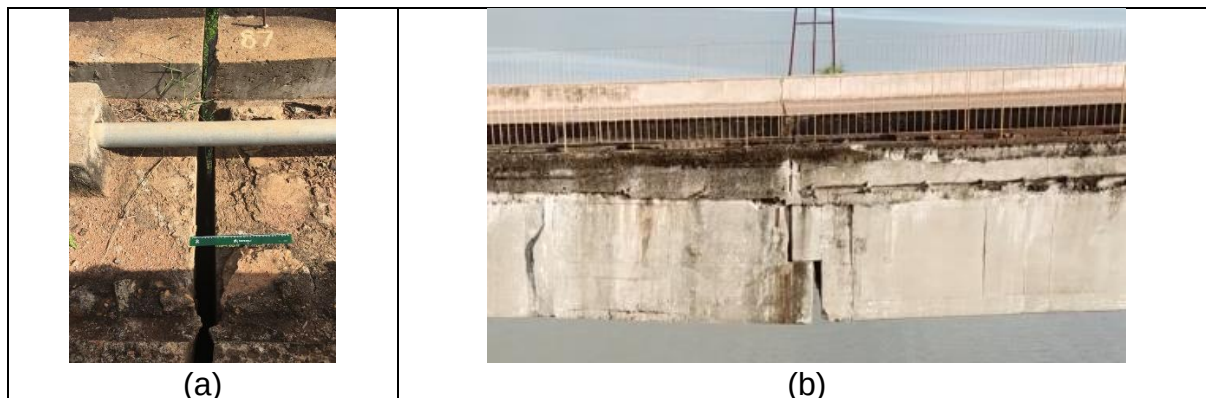
Foi localizado um deslocamento de 8 cm do dente gerber, conforme ilustrado na Figura 3a. No encontro do dente gerber observa-se uma fissura de cisalhamento extremamente crítica (Figura 3b). A fissura muitas vezes está relacionada com a falta de manutenção e/ou aumento das cargas móveis.

Figura 03: deslocamento e fissuras de cisalhamento no dente gerber.  
Fonte: Autores.

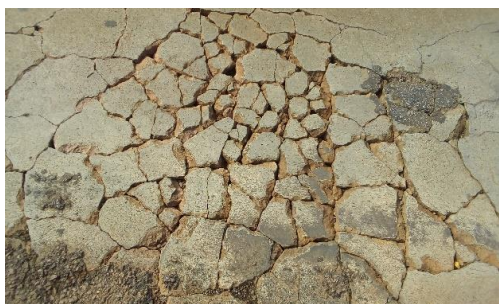
Foram observadas trincas e fissuras em praticamente toda a estrutura da ponte; essas fissuras podem ocorrer em consequência da fragilidade do concreto que continuamente está relacionado a fatores ambientais, por este motivo o concreto recebe uma tensão superior a tensão de tração que ele suporta motivando o aparecimento de fissuras na estrutura, chegando ao estado de fadiga (Figura 4). Além disso, nos pilares pode ser observado reação álcali-agregado, através das fissuras na superfície provocadas pela reação dos componentes dos agregados do concreto com os álcalis do cimento (Figura 5). A reação álcali agregado é provocada pela expansão e fissuração no concreto por meio da reação química entre carbonatos e sílicas presentes nos agregados que compõem o concreto com os álcalis do cimento Portland.

Figura 04: Fissuras e trincas.  
Fonte: Autores.

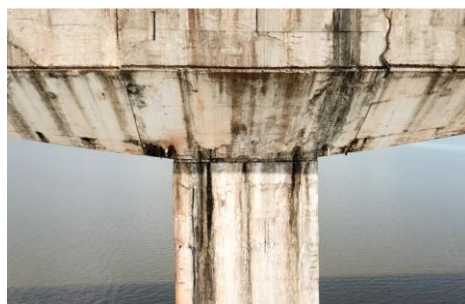
Figura 05: Reação álcali-agregado.  
Fonte: Autores.

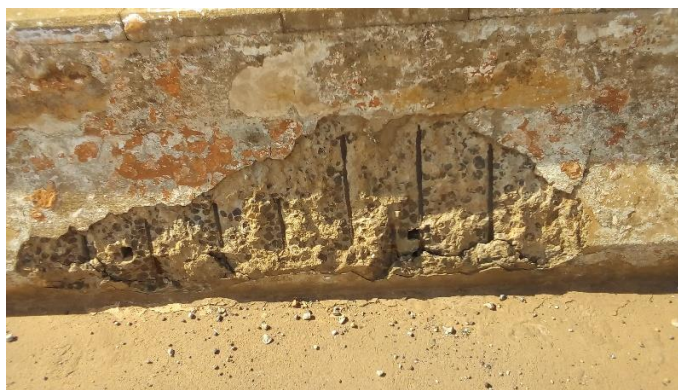
Outro fator observado na estrutura foi a exposição das armaduras; o mesmo está relacionado com as fissuras, ocorrendo penetração de água da chuva que causa a, dilatação, carbonatação e corrosão nas armaduras influenciando no deslocamento do concreto. As armaduras das estruturas de concreto armado estão protegidas pelo cobrimento, que é um impedimento físico contra esses agentes externos e ação química que causa sua deterioração, proporcionada pela alcalinidade presente no concreto, e assim, podemos ver que houve deslocamento do cobrimento (Figura 6).

Figura 06: Perda de cobrimento e exposição da armadura.  
Fonte: Autores.

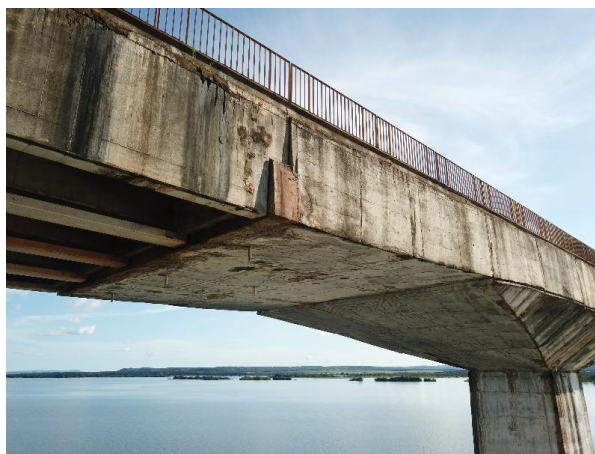
Com a falta de manutenção houve o desgaste da placa de neoprene no dente gerber. É necessário o uso de placas de neoprene para evitar o atrito entre os tabuleiros, com isso, é necessário que haja uma reposição dessas placas, quando isso não acontece ocorre grandes impactos devido a cargas cíclicas e devido essas cargas em pontes serem cíclicas pode ocorrer a ruptura por fadiga. Dessa forma, houve deslocamento dos tabuleiros no dente gerber (Figura 7).

Figura 07: Deslocamento no dente gerber.
