**FAPAC - FACULDADE PRESIDENTE ANTÔNIO CARLOS  
INSTITUTO TOCANTINENSE PRESIDENTE ANTÔNIO CARLOS PORTO LTDA  
ENGENHARIA CIVIL**

**LEVANTAMENTO DE PATOLOGIA EM UMA OBRA NO MUNICIPIO DE PORTO  
NACIONAL/TO COM UTILIZAÇÃO DE VANT**

Projeto de conclusão do curso de Engenharia Civil da  
FAPAC/ITPAC PORTO NACIONAL como requisito parcial  
para obtenção do título de Bacharel em Engenharia Civil.

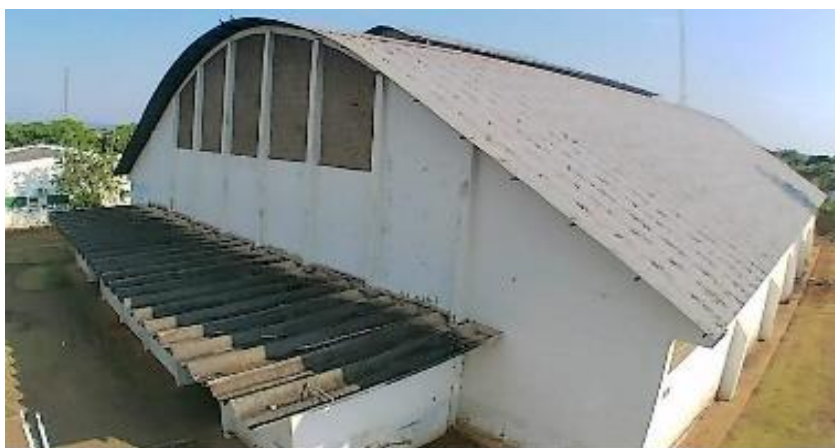
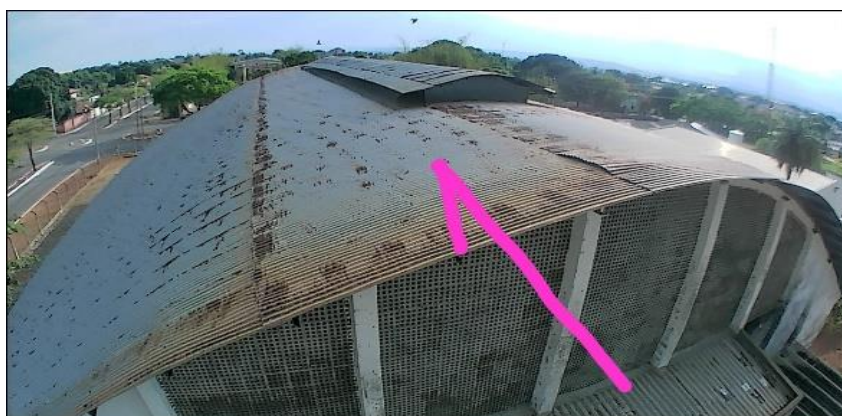
Figura 3. Imagens aérea do telhado

Depois de analisado os problemas relacionados a metodologia utilizada baseou-se no estudo da figura 3 de imagens aéreas obtidas através da câmera, possibilitando a observação de manifestações patológicas já existentes, procurou-se especificamente identificar e avaliar os seguintes casos que apresentavam as respectivas patologias;

fissuras, manchamentos, eflorescência, coberturas com corrosão de ferreagens e perfurações no telhado .

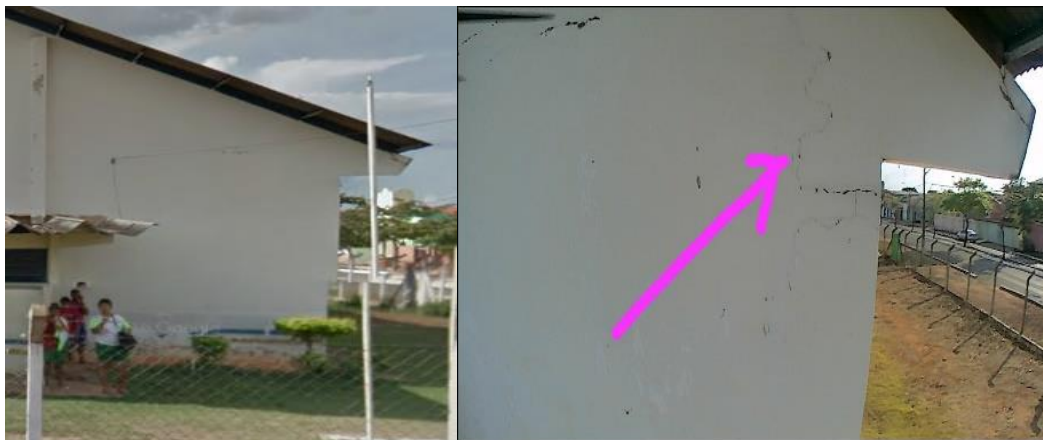
Figura 5. Manifestação de fissura

As fissuras foram encontradas em diferentes locais, porém com maior incidência nos cantos da parede. Segundo Silva & Lopes (2011), as patologias são classificadas em virtudes de suas origens.

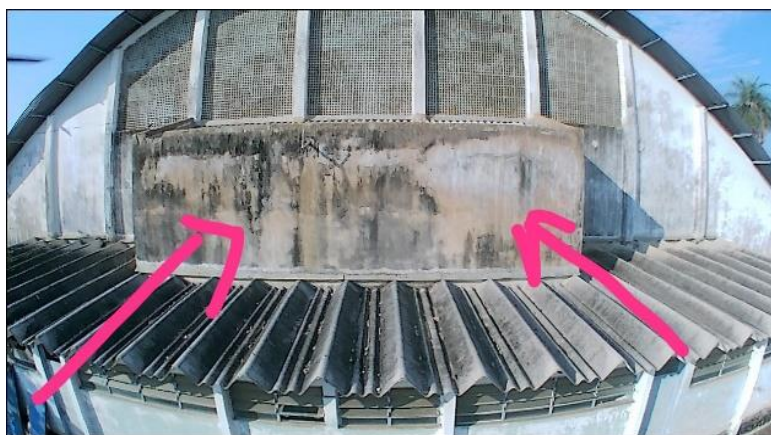
Com a inspeção visual do drone foi possível identificar a presença de fissuras, manchamentos, eflorescência, como principais manifestações patológicas que estão presentes na fachada (figura 7).

A biodeterioração foi observada principalmente nas partes mais altas e nas bases, contornando a edificação. Já a presença de umidade foi localizada em uma área onde existe a possibilidade do acúmulo de água proveniente da chuva.

Figura 7. Manchamentos e eflorescência

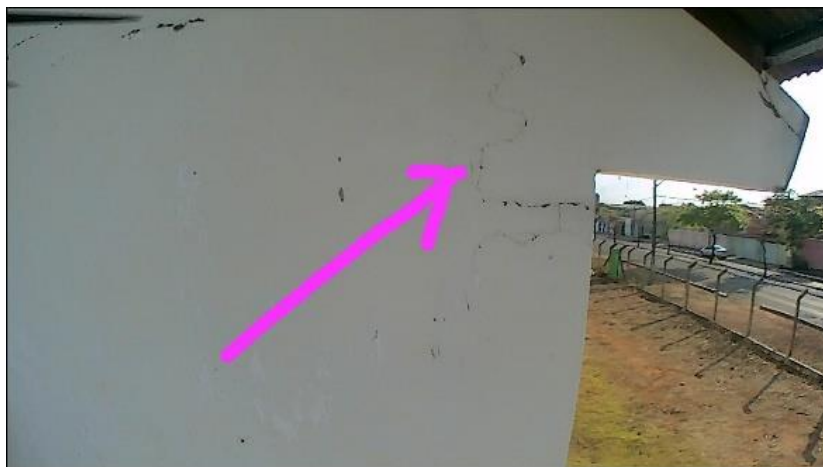
Trincas e fissuras: Estas patologias aparecem por causa da perda de integridade da superfície da parede (figura 7), que pode ficar limitada a um defeito estético (no caso do telhado, figura8), ou pode evoluir para um destacamento. As trincas são rupturas no corpo da parede provocadas por esforços.

As fissuras são rompimentos nas paredes, com aberturas inferiores a 1 mm e que não causam a ruptura total das placas. Variações de temperatura também podem provocar o aparecimento de fissuras nos revestimentos, devidas as movimentações diferenciais que ocorrem entre esses e as bases.

Figura 7. Fissuras e trincas

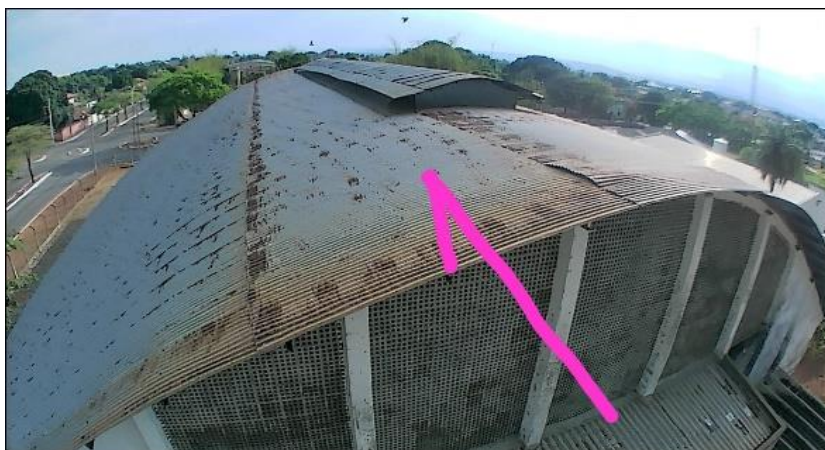
Figura 8. Telhado com perfurações e ferrugens
