**MOVIMENTAÇÃO VERTICAL, PESSOAS E MATERIAIS, EM PEQUENAS  
OBRAS NA CIDADE DE PORTO NACIONAL -TO**

Monografia submetida ao curso de Engenharia Civil do Instituto Tocantinense Presidente Antônio Carlos Ltda, como requisito para obtenção do grau de Bacharel, junto a Faculdade de Engenharia Civil.

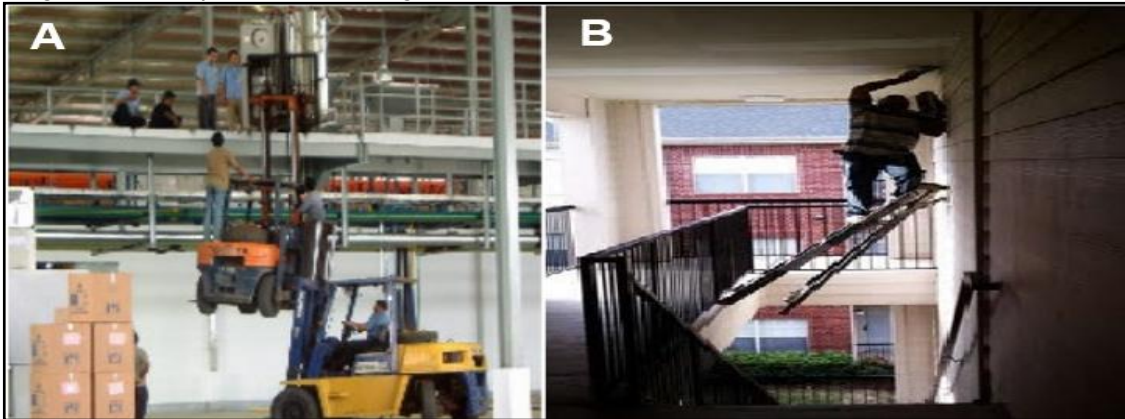
Figura 1- Exemplos de atos inseguros

Observa-se algumas atividades que caracterizam atos inseguros como na Figura 1A, os trabalhadores sobre a máquina em suspensão que corre o risco de queda em altura e na Figura 1B com o indivíduo suspenso na escada sem qualquer tipo de equipamento de segurança individual, onde também corre o risco de queda em altura.

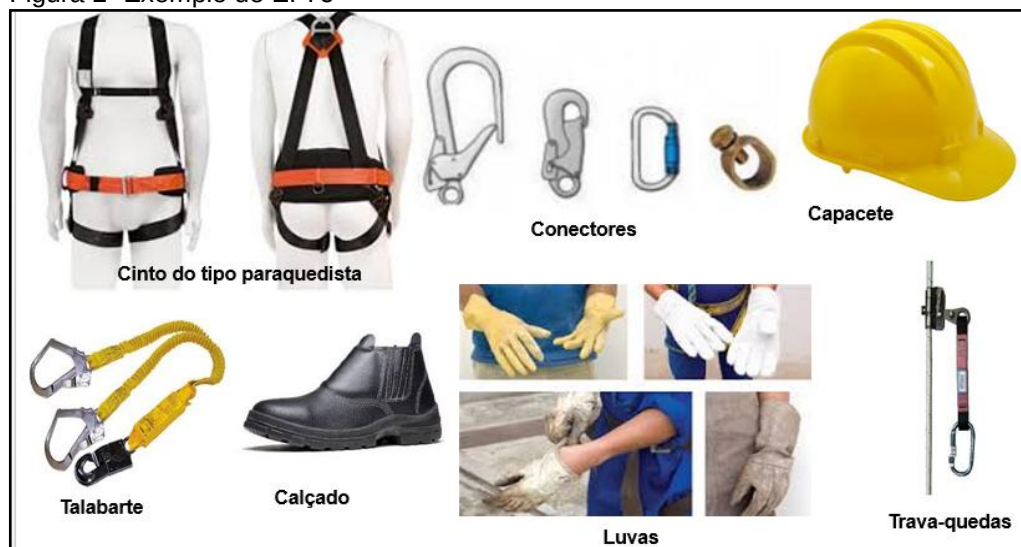
Figura 2- Exemplo de EPI's

Os equipamentos de proteção individual básicos aplicáveis para o trabalho em altura compreendem cinturão de segurança, talabartes, trava quedas, conectores, capacetes, calçados e luvas, apresentados na Figura 2.

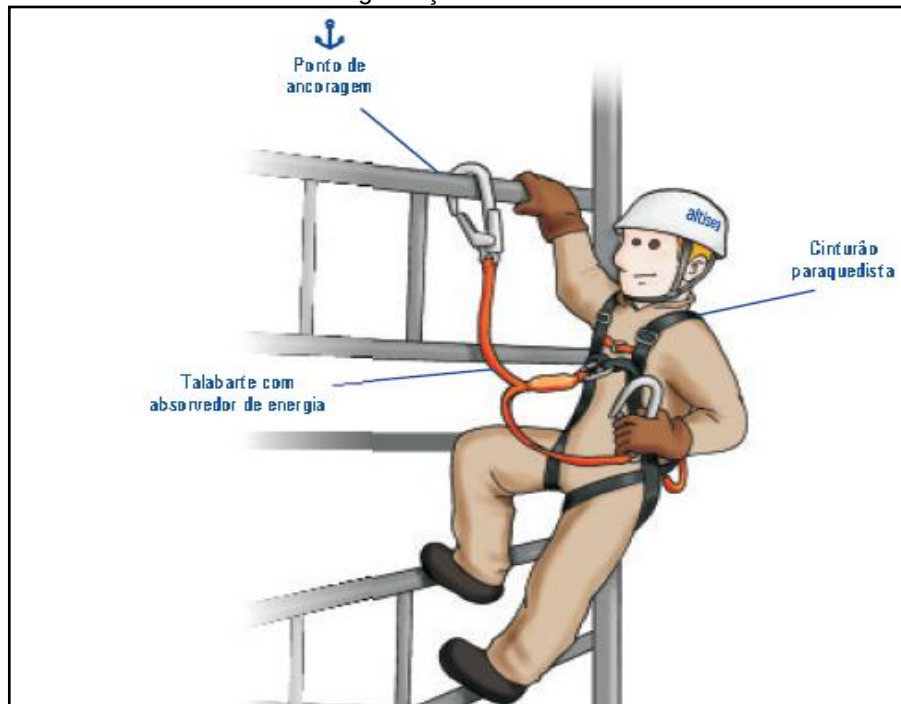
Figura 3- Talabarte com ABS e cinto se segurança

A NR 35 (2013) determina que o trabalhador deve permanecer ligado ao sistema de ancoragem durante todo o trabalho em altura. O talabarte e o dispositivo trava-queda devem estar bem ajustados para evitar a possibilidade da queda em altura, mostrada na Figura 3. Se o comprimento do talabarte for maior que 0,9 metros deve ser utilizado também o ABS -Sistema Absorvedor de Energia.

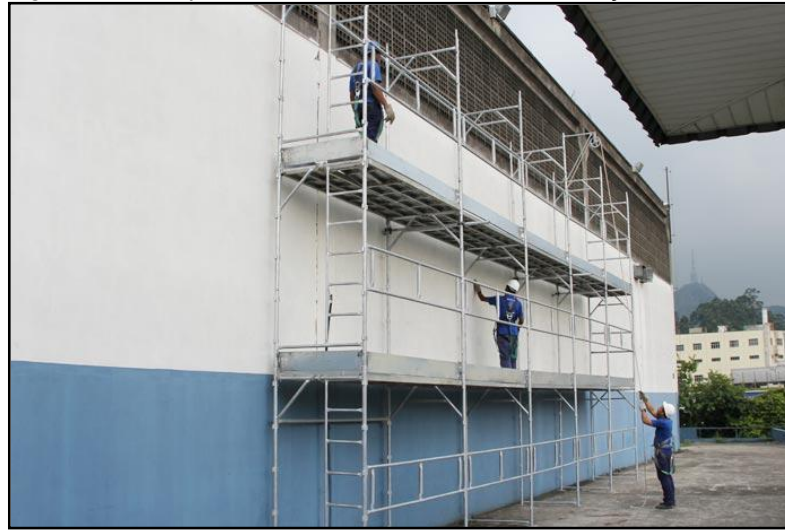
Figura 4- Exemplo de andaime utilizado na construção civil

A função dos andaimes e do guarda-corpo-rodapé (GcR) é proteger pessoas, materiais e ferramentas contra riscos de quedas, observados na Figura 4. É formado por uma proteção sólida de material rígido e resistente fixada nos pontos de plataforma, áreas de trabalho e de circulação onde haja risco de queda de pessoas e materiais (FUNDACENTRO, 2014).

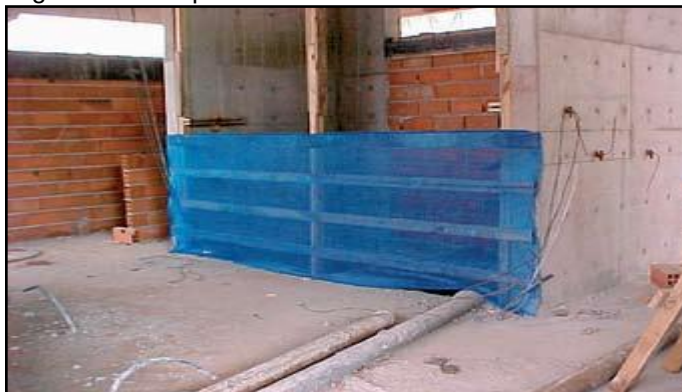
Figura 6- Exemplo de barreira com rede

A barreira com rede consiste num tipo de proteção formado por dois elementos horizontais, de cabo de aço ou tubo metálico, bem fixados nas suas extremidades à estrutura da construção. O vão entre os dois elementos é fechado por uma rede de resistência de 150kgf/m, mostrados na Figura 6. A abertura da malha deve estar entre 20 e 40mm (FUNDACENTRO, 2014).

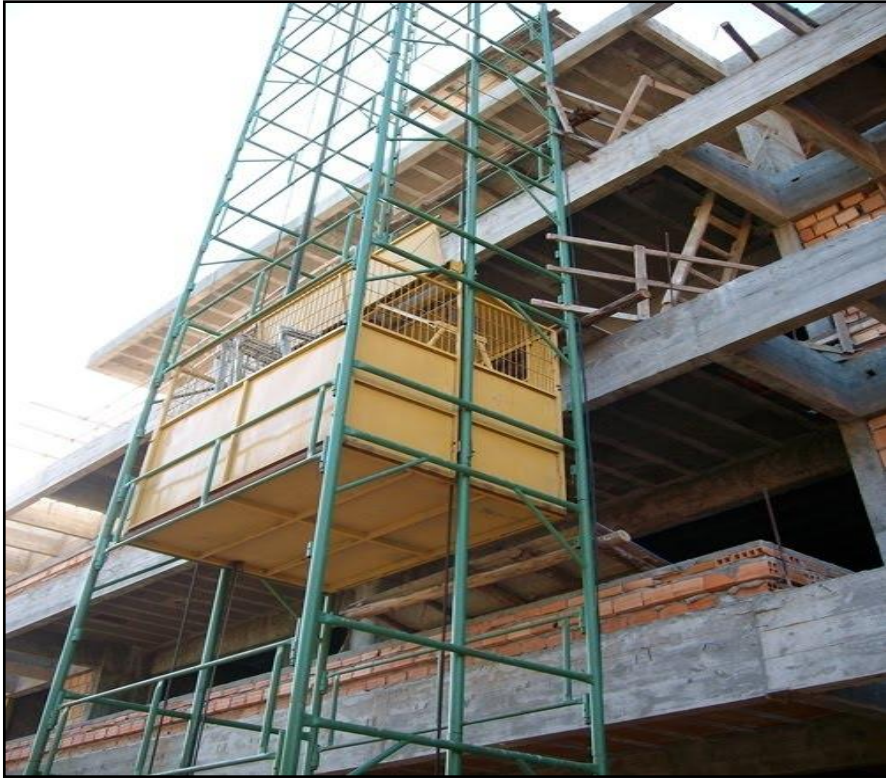
Figura 7- Exemplo de elevador na obra de construção civil

Os elevadores de obras são utilizados para o transporte de materiais ou pessoas e deve ser operado somente por profissional qualificado, a cabine do elevador deve estar em boas condições de conservação e com placa com indicação de carga máxima permitida, os elevadores devem ser afastados de redes elétricas ou isolados, de acordo com a Figura 7.

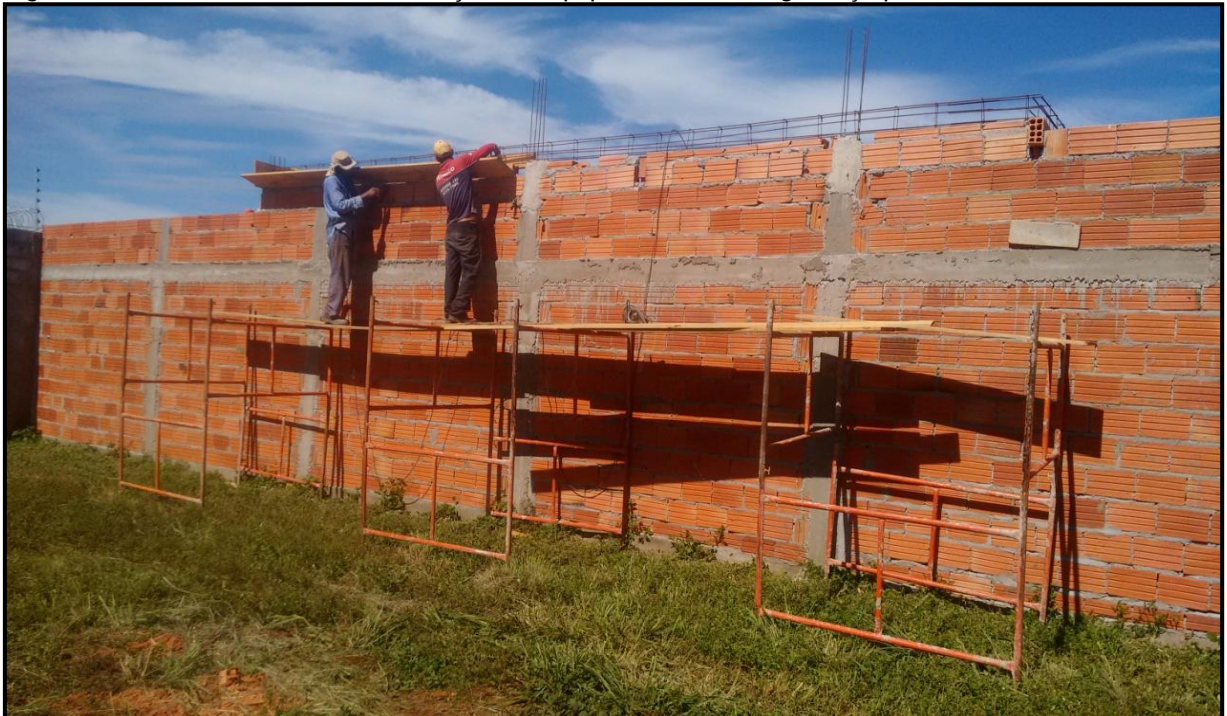
Figura 8 - Trabalhadores sem a utilização de equipamentos de segurança para o trabalho em altura

Na Figura 8 observa-se o trabalho de dois pedreiros em uma das obras vistoriadas, onde nota-se que eles utilizam somente as botas como equipamento de segurança, sendo que a NR 35 esclarece que para o trabalho acima de 2 metros de altura deve-se utilizar durante a execução do trabalho em altura, acessórios e sistemas de ancoragem, destinados à proteção de queda de altura, como talabarte, trava-quedas e cinto paraquedista. O talabarte e o dispositivo trava-quedas devem estar fixados acima do nível da cintura do trabalhador, ajustados de modo a restringir a altura de queda e assegurar que, em caso de ocorrência, minimize as chances do trabalhador colidir com estrutura inferior.

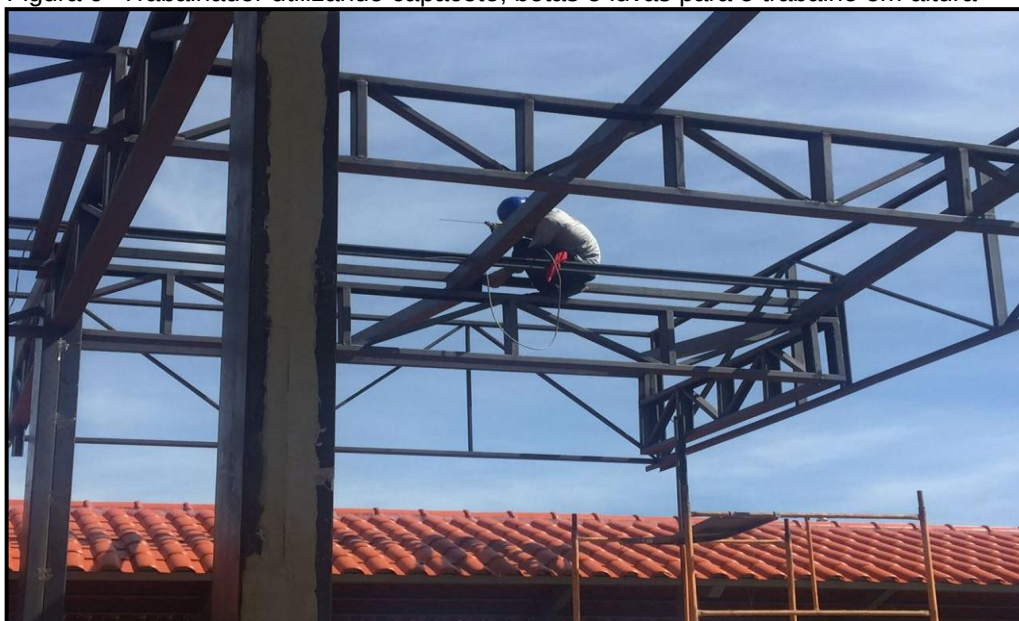
Figura 9- Trabalhador utilizando capacete, botas e luvas para o trabalho em altura

Em relação aos equipamentos de proteção, em 03 obras comerciais, os trabalhadores utilizam botas, luvas e capacetes, como mostra a Figura 9, e uma obra comercial, os trabalhadores utilizam além das botas, luvas e capacete, o cinto antiqueda como material de proteção.

A Figura 9 ilustra o trabalhador sem o uso de cinto e segurança, talabarte e trava-quedas para o trabalho em altura. A NR 35 preconiza que antes do início dos trabalhos deve ser efetuada inspeção rotineira de todos os EPI, acessórios e sistemas de ancoragem, fato que não ocorre nesta obra, uma vez que os trabalhadores não utilizam os equipamentos necessários.

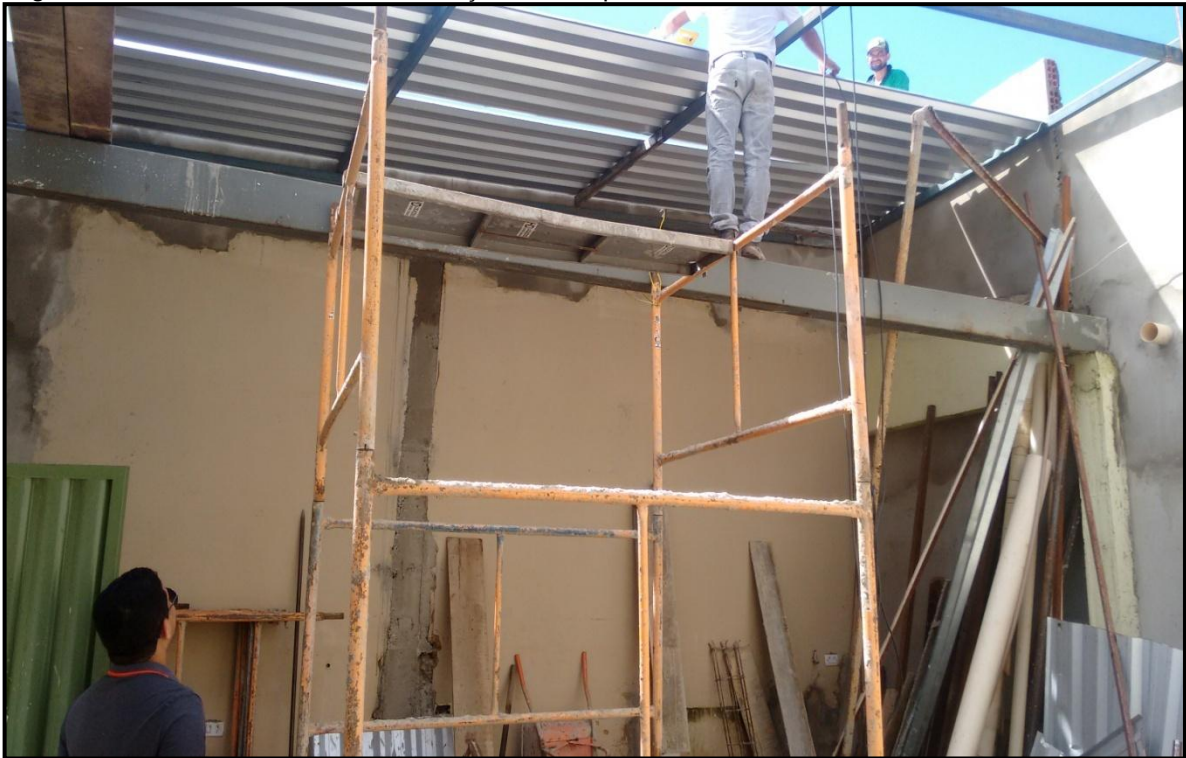
Figura 10- Trabalhadores sem a utilização de EPI para o trabalho em altura

Na Figura 10 observa-se a execução de trabalho em altura sem a utilização de equipamentos de segurança, como o cinto de segurança, o talabarte e o capacete. Verifica-se também a desconformidade do andaime utilizado, com a NR 18 com relação à estrutura e a superfície.

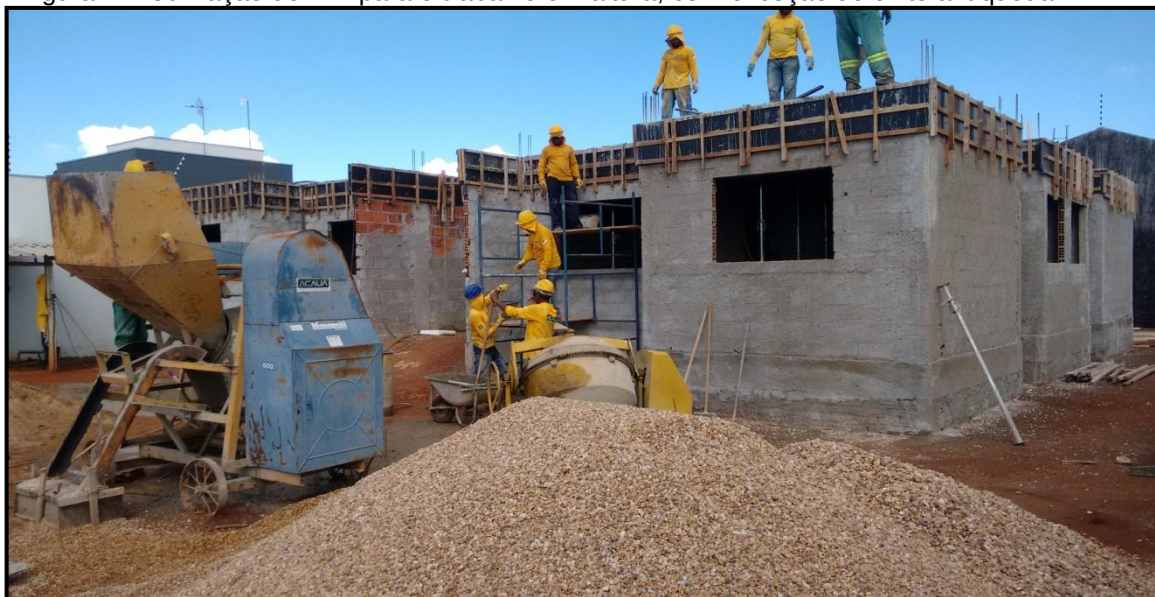
Figura 11- Utilização de EPI para o trabalho em altura, com exceção do cinto antiqueda

Assim, na Figura 11 percebe-se a utilização dos equipamentos de segurança para a realização do trabalho em altura.

Observou-se durante a visita que alguns capacetes utilizados são diferentes dos estabelecidos pela NR 35, assim não atendem a esse item, além disso não tem o cercamento do perímetro da construção na laje, conforme diz a NR 35.

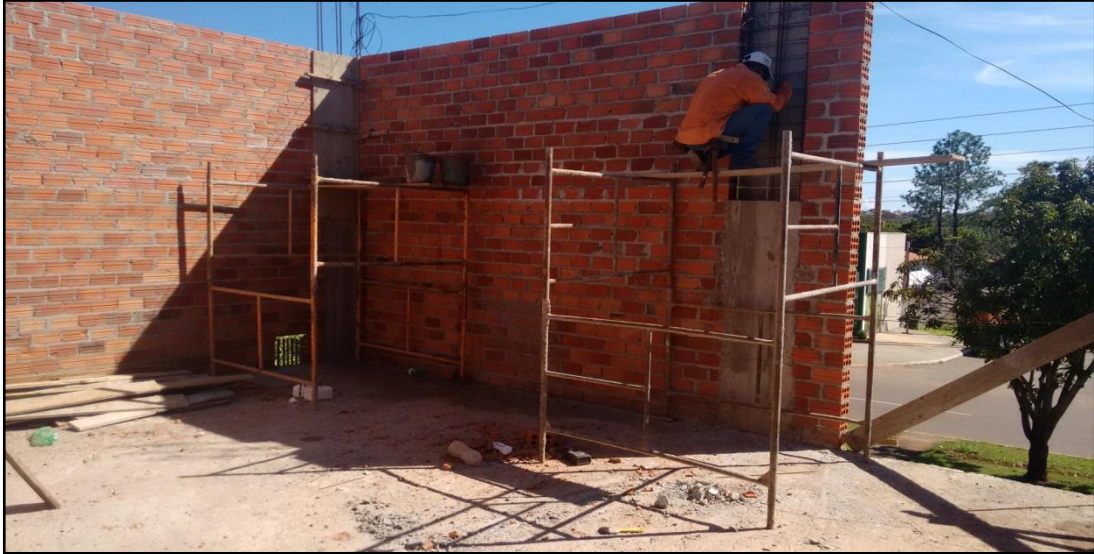
Figura 12-Transporte de materiais sem os EPI's necessários

A Figura 12 apresenta um empregado realizando um trabalho em altura com o transporte de materiais, com um balde comum com cimento, os quais não são indicados para esse tipo de transporte, e não foi observado os equipamentos de segurança como o uso de luvas, cinto de segurança, talabarte e a estrutura e superfície do andaime está irregular com a utilização de tábuas irregulares e tortas.

Dessa forma, esse quesito não atende às determinações da NR 6 que estabelece a utilização do dispositivo trava-queda de segurança juntamente com o com cinturão de segurança para proteção do trabalhador contra quedas em operações com movimentação vertical ou horizontal. Esse conjunto de dispositivos assegura proteção do empregado contra riscos de queda no posicionamento em trabalhos em altura.

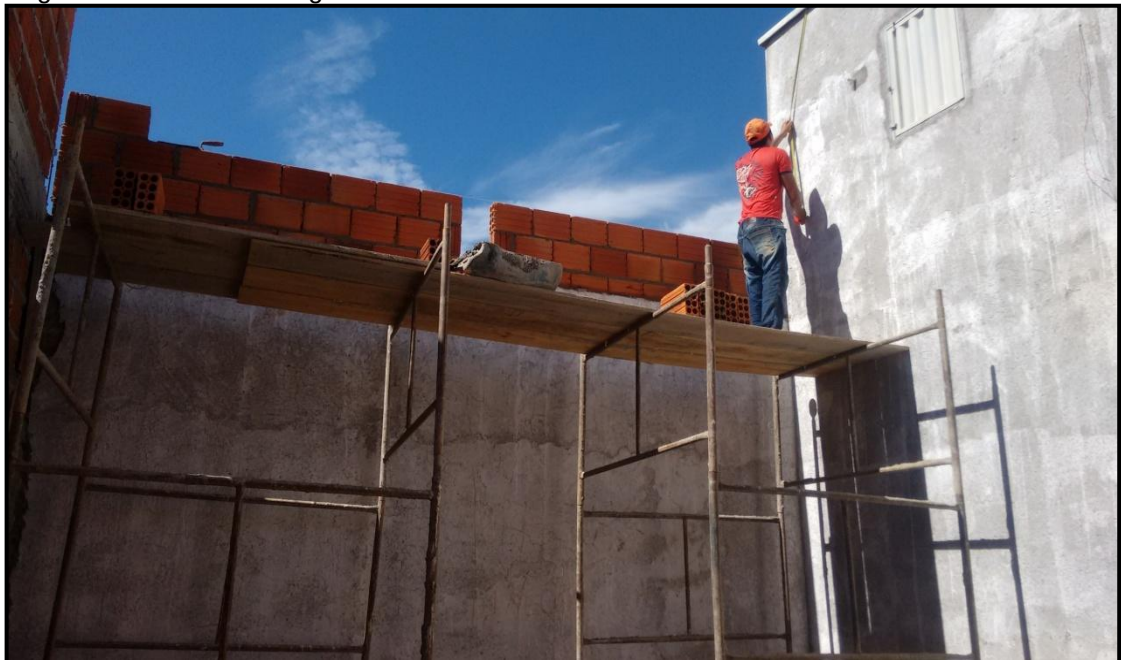
Figura 13- Andaimes irregulares

Na Figura 13 observa-se um empregado realizando um trabalho em altura sem a utilização de cinto de segurança, capacete, luvas como equipamento de segurança.

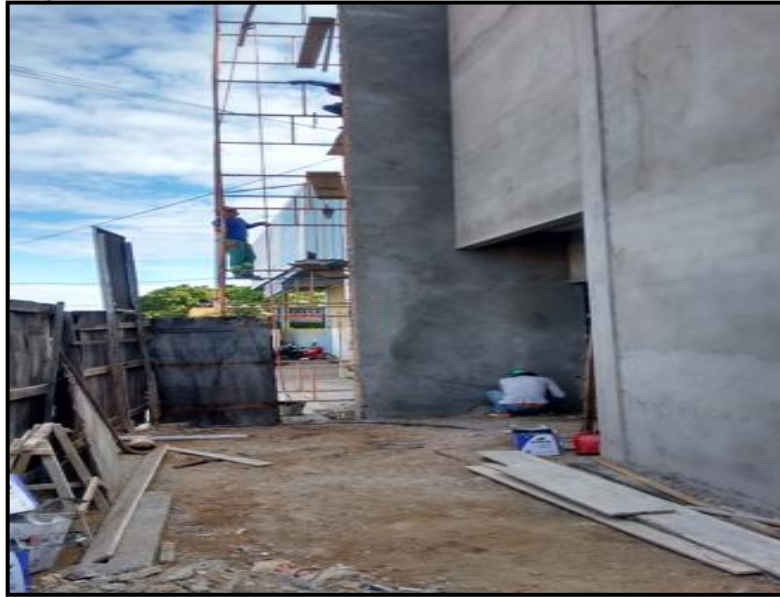
Figura 14- Trabalhador no andaime sem uso de EPI's.

A Figura 14 mostra um trabalhador no andaime sem a utilização de nenhum tipo de EPI e também o emprego de tábuas irregulares na superfície dos andaimes como apoio durante a execução do trabalho em altura.

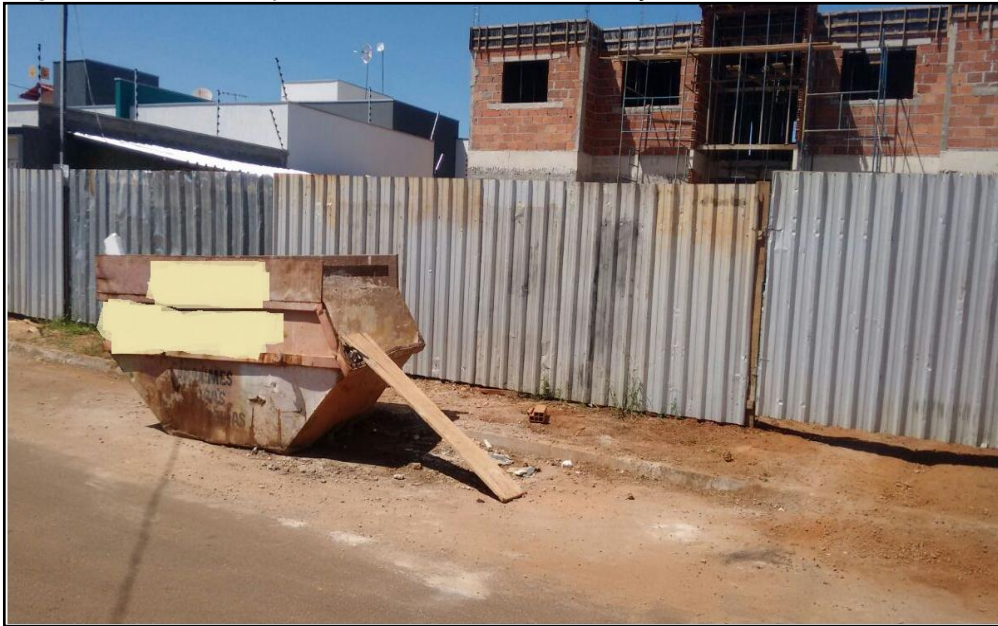
Figura 15-Local de depósito dos resíduos da construção civil

Observou-se que é inexistente qualquer tipo de separação de material, pois os responsáveis pelas obras relataram durante uma conversa informal com os autores que é aproveitado na obra somente materiais que podem ser reutilizados posteriormente, como tábuas de madeira.

O descarte de material é realizado por uma empresa terceirizada que aluga os contêineres e depois de um tempo a empresa os recolhe e descarta o entulho da obra no aterro sanitário da cidade, sem nenhum tipo de segregação do material.
