# ESTUDO DOS EFEITOS DA CARBONATAÇÃO NA VIDA ÚTIL DE PONTES DE CONCRETO ARMADO

## STUDY OF THE EFFECTS OF CARBONATING ON THE USEFUL LIFE OF ARMED REINFORCED CONCRETE

Diante do exposto, o presente artigo busca realizar ensaios sobre a dureza superficial e da profundidade de carbonatação do concreto dos pilares na ponte localizada na cidade de Porto Nacional-TO.

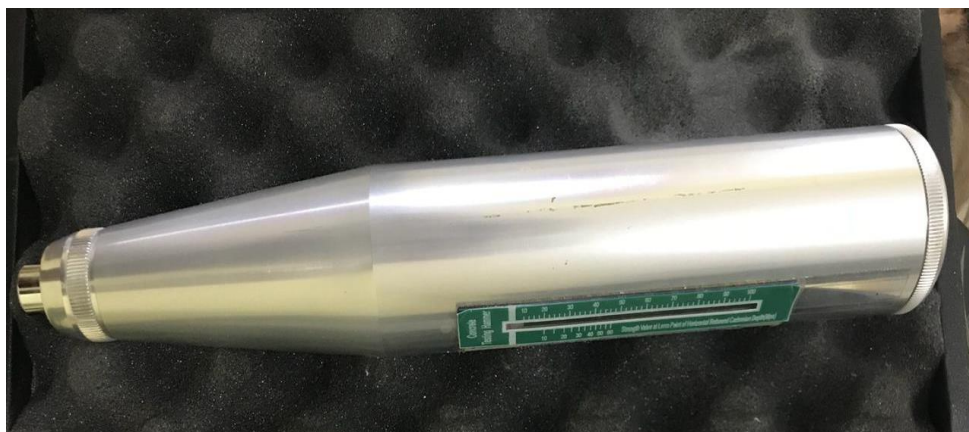
A Figura 7 a seguir mostra o esclerômetro de reflexão utilizado no ensaio.

Figura 7 – Esclerômetro de reflexão  
Fonte: Autor(2018)

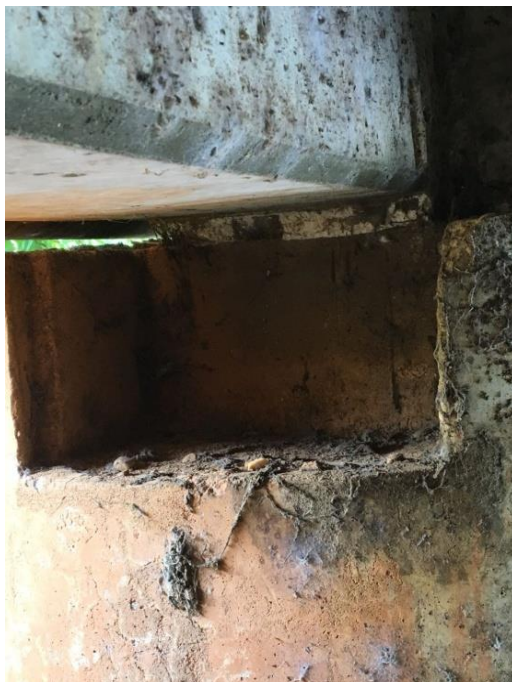
b) EPS utilizado como aparelho de apoio, prática comum na época de construção;

Figura 9 – EPS usado como apoio  
Fonte: Autor(2018)

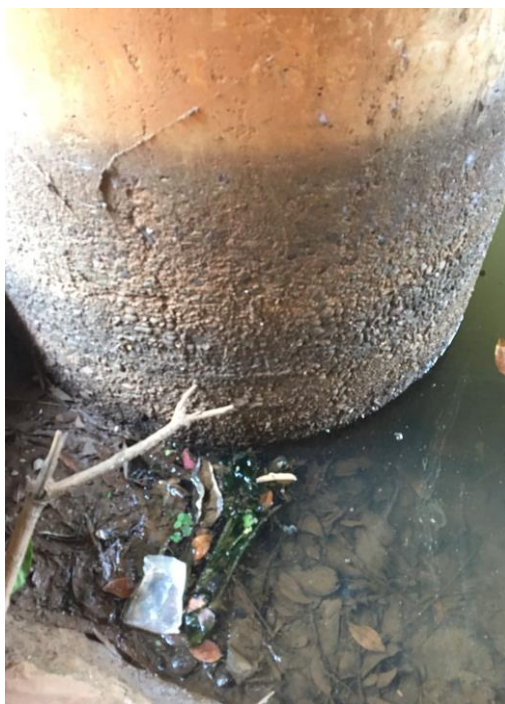
c) Devido à variação de nível da água, ocorreu a lixiviação da pasta nos pés dos pilares;

Figura 10 – Lixiviação no Pilar  
Fonte: Autor(2018)

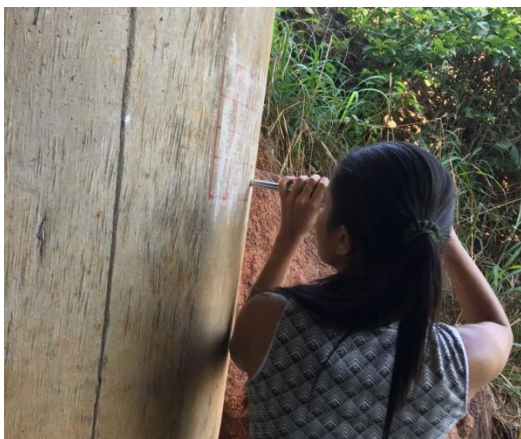
O esclerômetro foi aplicado no sentido horizontal e antes de levá-lo a ponte, ele foi devidamente calibrado no Laboratório de Materiais da ITPAC Porto. Todos os dados foram registrados “in loco” em uma planilha para depois serem analisados.

Figura 11 – Realizando o ensaio  
Fonte: Autor (2018)

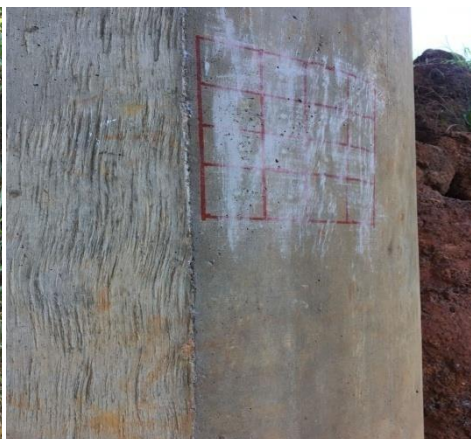
Figura 12– Gabarito no Pilar  
Fonte: Autor(2018)

A superfície dos pilares apresentou ser plana devido ao elevado perímetro dos pilares circulares e adequada para o ensaio, assim como estavam secas e limpas, aumentando a precisão dos resultados.

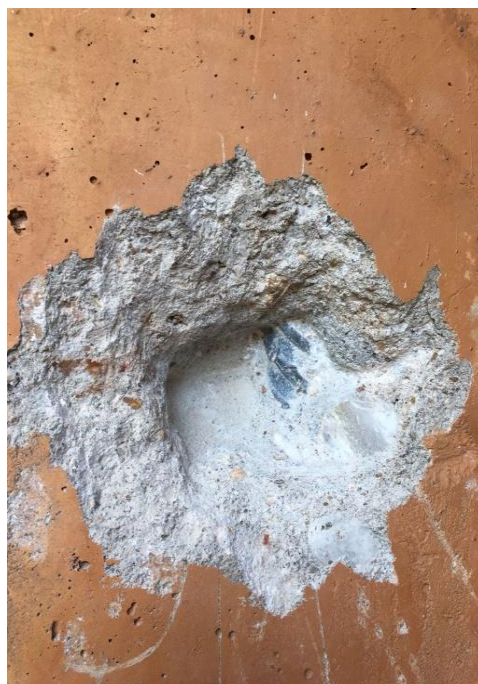
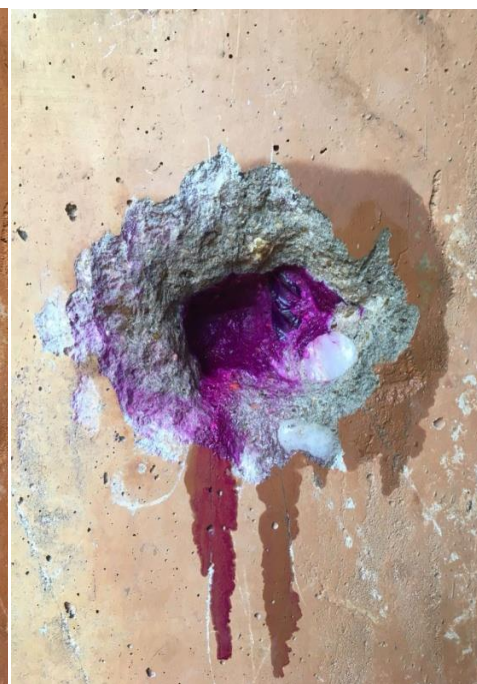
Foram medidas as profundidades de carbonatação e cobrimento do concreto em todos os pilares (Quadro 3).

Figura 15 - Medição da Carbonatação  
Fonte: Autor(2018)

Figura 16 - Medição da Carbonatação  
Fonte: Autor(2018)
