**ESTUDO DAS PATOLOGIAS EM CONCRETO ARMADO DA PONTE SOBRE O  
RIO TOCANTINS EM PORTO NACIONAL-TO**

Projeto de pesquisa submetido ao curso de Engenharia Civil da FAPAC/ITPAC PORTO NACIONAL como requisito parcial para obtenção do Grau de Bacharel em Engenharia Civil.

Área: Estruturas e Patologia.

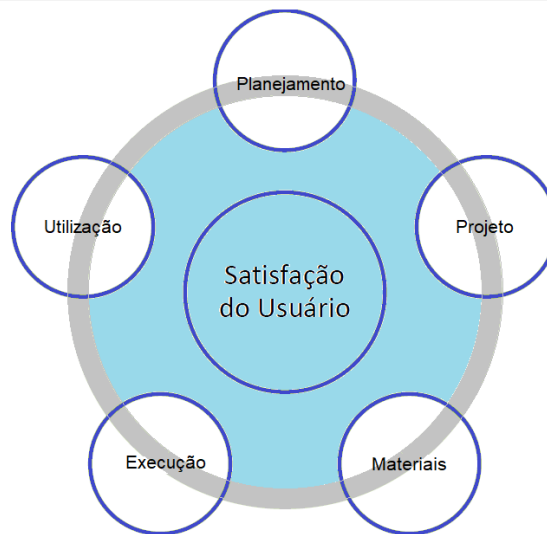
Figura 5 - Etapas de projeto, execução e uso das obras de construção

Além disso, as manifestações patológicas podem surgir em qualquer das três principais etapas da obra que são a de projeto, execução e manutenção identificados na Figura 5.

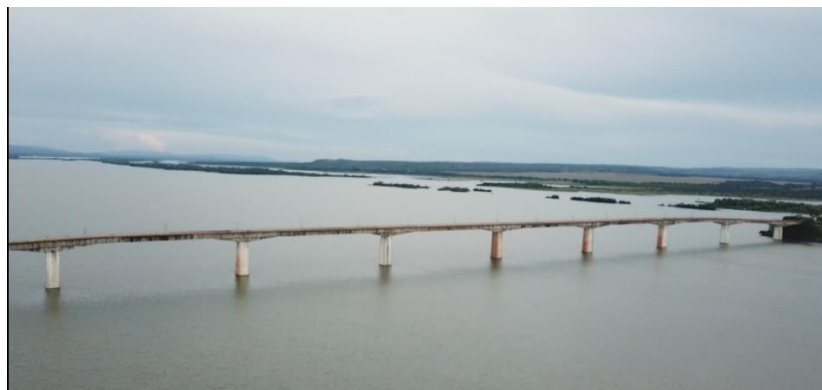
Figura 15 - Vista lateral da ponte

A escolha do estudo de caso foi devido à preocupação social no uso e aumento diário de veículos na estrutura, pelo fato de suas manifestações patológicas estarem facilmente visíveis. A localização da obra de arte (ponte) pode ser vista na Figura 15.

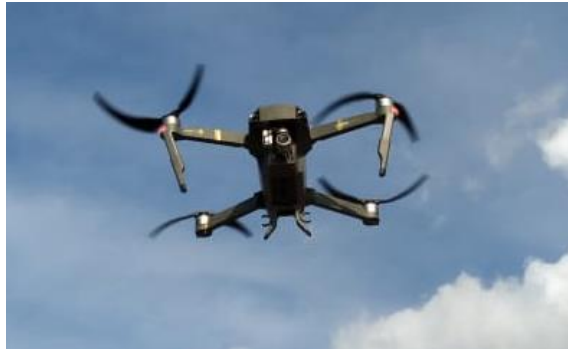
Figura 16 - Equipamento Utilizado (Drone Mavic Pro)

Será utilizado um DRONE tipo quadricóptero, modelo DJI Mavic Pro (Figura 16) controlado remotamente nas mediações da estrutura escolhida, localizada na TO-255, situada na cidade de Porto Nacional, no estado do Tocantins. O modelo a ser utilizado possui uma câmera acoplada e realiza captura de imagens em alta resolução; tais imagens serão utilizadas para compor a inspeção visual.

O uso de VANT (Veículo Aéreo Não Tripulado) para captação de imagens possui grande potencial de técnicas e procedimentos tecnológicos atuais que permite agilidade e auxilia bastante na detecção de manifestações patológicas como, fissuras, manchas, deslocamentos, exposição das armaduras e etc.
