# **AVALIAÇÃO DA SEGURANÇA NO TRABALHO EM OBRAS DE PEQUENO PORTE NO SETOR JARDIM AEROPORTO, PORTO NACIONAL – TO**

## **ASSESSMENT OF SAFETY AT WORK ON SMALL WORKS IN THE JARDIM AEROPORTO SECTOR, PORTO NACIONAL – TO**

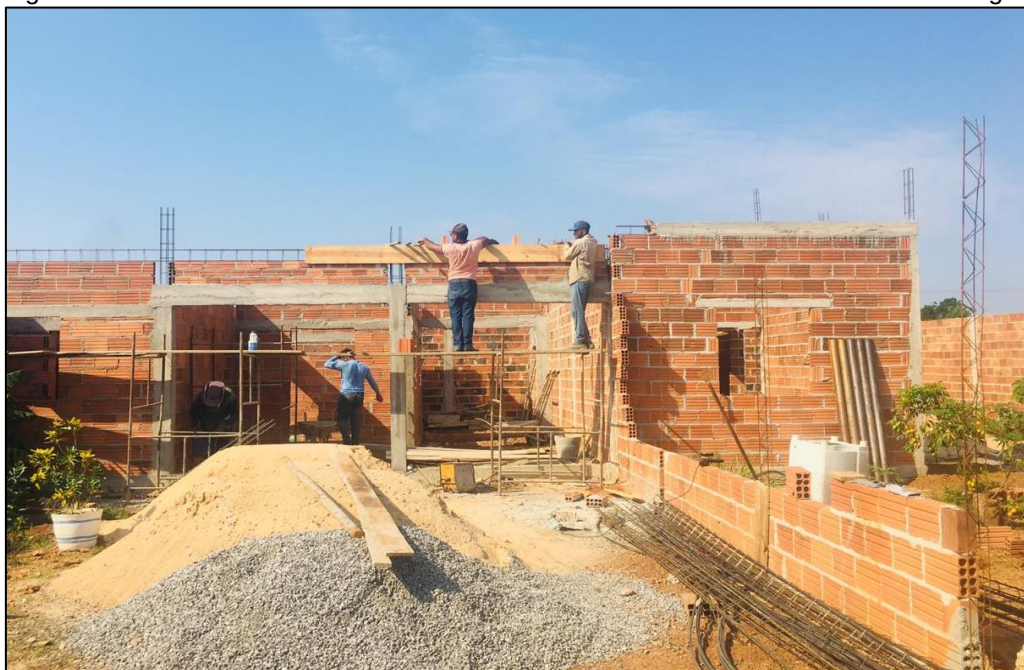
Figura 2 - Trabalhadoras da obra 1 realizando trabalhos em andaimes de modo irregular.

Identifica-se que os trabalhadores na obra 1, vistos na figura 2, trabalham sem nenhuma segurança, sem o uso de cinto de segurança. Além disso, os andaimes não dispõem de piso de trabalho, tampouco de guarda-corpo para proporcionar segurança aos trabalhadores. Já os andaimes da obra 3, vistos na figura 3, não dispõem de guarda-corpo, e o piso de trabalho é apenas de madeira, disposto de forma solta. A NR 18 determina que os andaimes para obras da construção civil devem

possuir estrutura de sustentação e fixação, com piso antiderrapante fixado de modo seguro e resistente, disporem de guarda-corpo e rodapé, além de ser obrigatório o uso de cinto de segurança tipo paraquedista e com duplo talabarte para os trabalhadores (MINISTÉRIO DO TRABALHO E EMPREGO, NR 18, 2018).

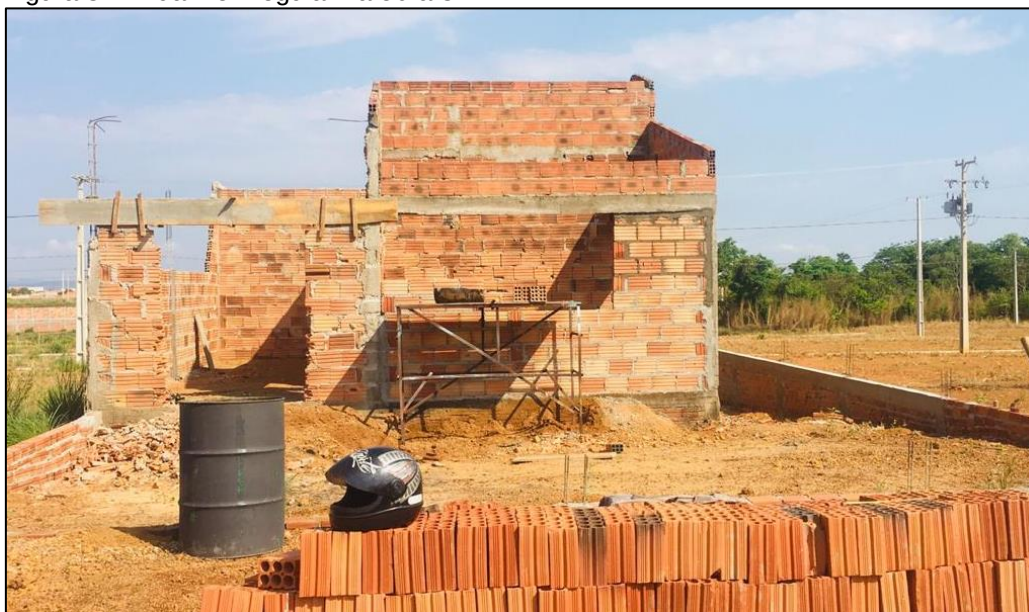
Ao verificar a questão do trabalho em alturas, identificou-se que este se dá a partir de andaimes nas obras 1 e 3, por serem obras ainda em fase de levantamento de paredes e concretagem. Em nenhuma das obras os andaimes se encontravam regulares, conforme as figuras 2 e 3.

Figura 3 - Andaime irregular na obra 3.
