## **ESTUDO DE CASO DAS PATOLOGIAS EM REVESTIMENTO ARGAMASSADO NO ABRIGO JOÃO XXIII**

### **CASE STUDY OF ARGASSIZED COATING PATOLOGIES IN THE SHELTER JOÃO XXIII**

Levantamento fotográfico Abrigo João XXIII Porto Nacional- TO

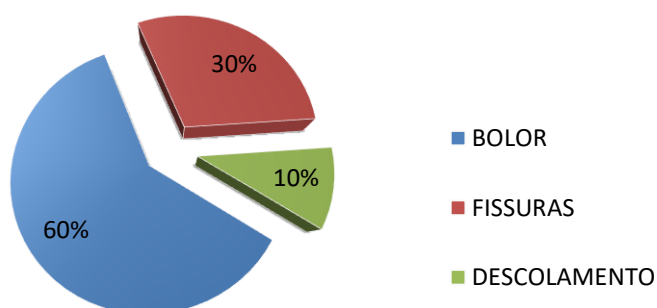
Como é possível observar na Figura 3, o bolor representa cerca de 60% do número total de anomalias presentes, uma patologia decorrente da excessiva umidade presente nos ambientes. Seguido das fissuras com 30% e descolamentos, 10%. No entanto, fissuras e descolamentos apresentam maior vulnerabilidade para entrada de agentes agressivos no seu interior, gerando degradação nos outros sistemas da edificação.

**FIGURA 3:** Gráfico quantitativo de patologias no revestimento  
**FONTE:** Autor
