**Danyelle Crystinne Mecnas Ferreira dos Santos**

**LEVANTAMENTO VISUAL CONTÍNUO – ANÁLISE DA RODOVIA TO-255, TRECHO DE PORTO NACIONAL A MONTE DO CARMO.**

**RESUMO:** O presente projeto propôs uma avaliação das condições da superfície do pavimento flexível da rodovia TO-255, trecho de Porto Nacional a Monte do Carmo – TO, contabilizando 39,1 quilômetros. Para realizar a pesquisa aplicou-se o método de avaliação superficial de pavimento flexível denominado Levantamento Visual Contínuo - LVC, desenvolvido pelo DNIT e regido pela norma 008/2003 – PRO na qual informa as condições necessárias para a realização do método, que ocorre a partir de visitas *in loco* para identificar as principais patologias do trecho. O método baseia-se na verificação do estado geral da superfície asfáltica e das manifestações patológicas nela presentes, resultando-se em 03 (três) índices que são: ICPF (Índice de Condição de Pavimentos Flexíveis), IGGE (Índice de Gravidade Global Expedito) e o IES (Índice do Estado de Superfície do Pavimento). Foram analisados quarenta subtrechos com extensão de um quilômetro cada, e através dessa pesquisa foi possível classificar o estado de conservação do pavimento atual

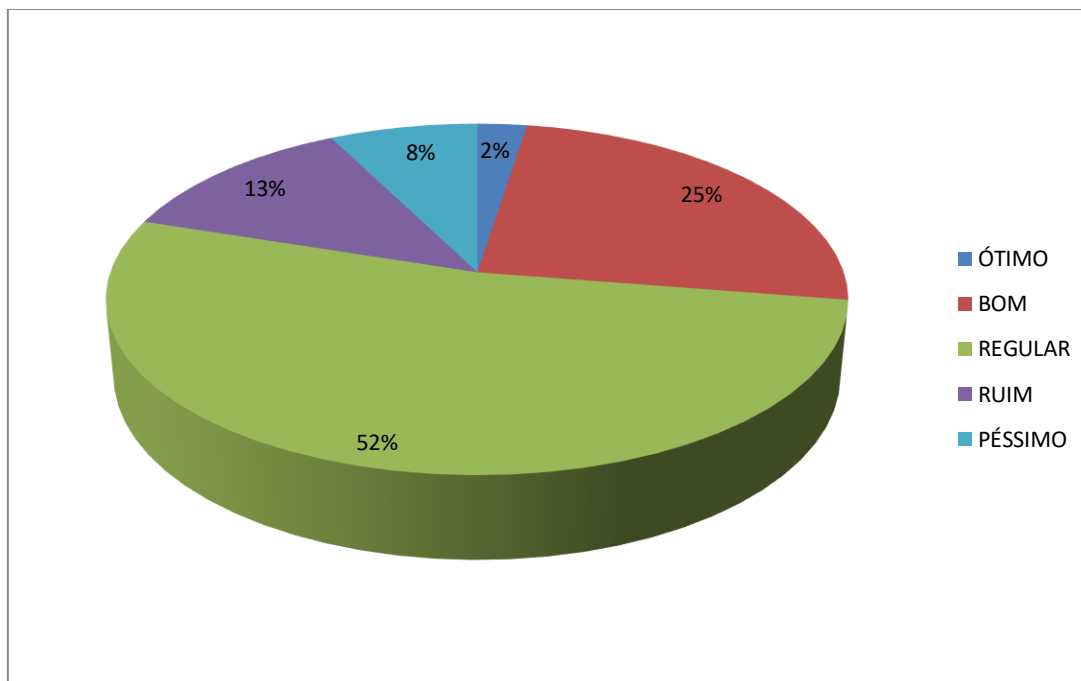
**Figura 7** – Gráfico de Qualidade dos Trechos

Através dos resultados encontrados no Quadro de Resumos (Tabela 6) foi possível produzir o gráfico da Figura 7.

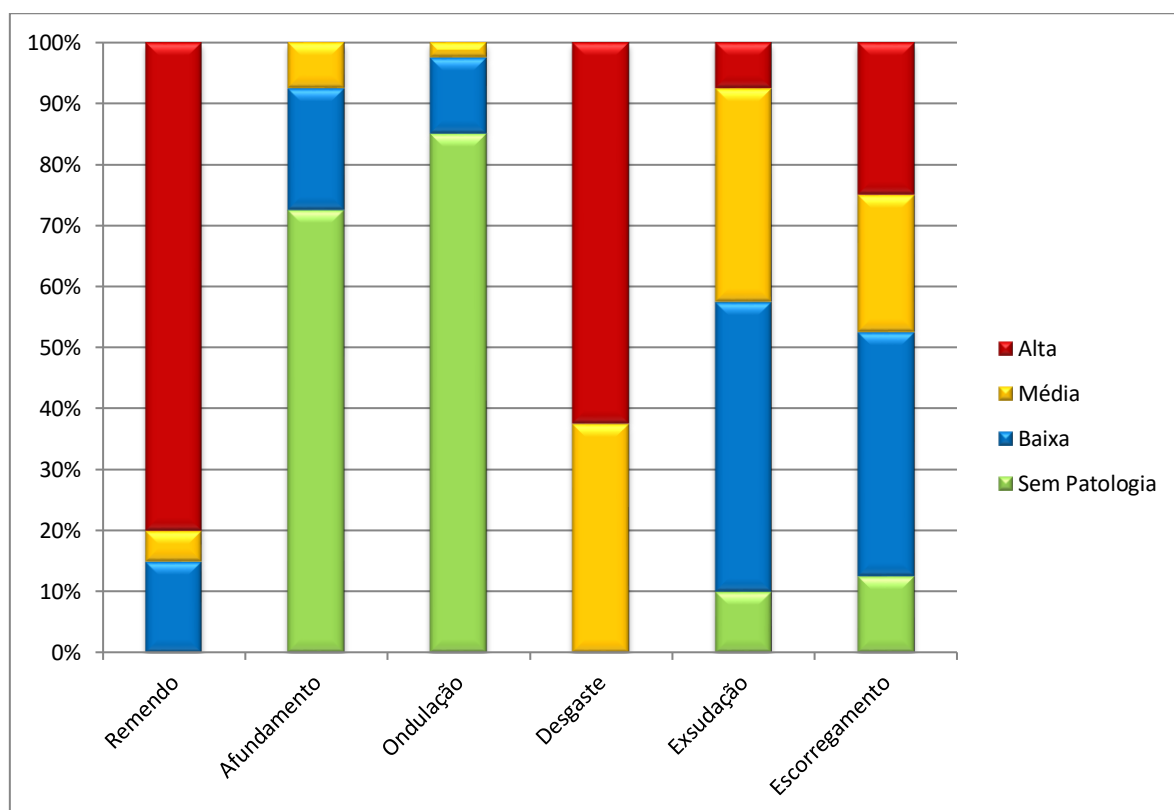
**Figura 8 – Frequência de defeitos por trecho**

De acordo com os resultados do LVC, o Gráfico 1 a seguir, nos mostra de maneira mais clara os resultados da via analisada, sendo possível identificar o percentual de acordo com a frequência de defeitos (alta, média, baixa, sem patologia). A porcentagem está descrita de acordo com a atuação dos defeitos nos 40 subtrechos determinados.

Os defeitos de desgaste e remendo estão presentes em 100% dos trechos, sendo as manifestações patológica mais freqüentes. Logo em seguida as exsudações com 90% de atuação. O escorregamento também aparece com porcentagem alta de 87,5% de aparições nos trechos.

Todos os trechos, ou seja, 100% dos pontos se encontram com manifestações patológicas de desgaste, o que evidencia a necessidade de uma implantação de medidas rotineiras e periódicas de forma adequada sobre a via. Caso seja realizado, o local jamais alcançará níveis de deterioração elevados nos quais sejam necessários a restauração ou reconstrução da mesma.
