## **TRATAMENTO ESTÉTICO EM DENTE COM ALTERAÇÃO SEVERA DE COR: Relato de caso**

### **AESTHETIC TREATMENT ON SEVERE WITH SEVERE COLOR CHANGE: Case report**

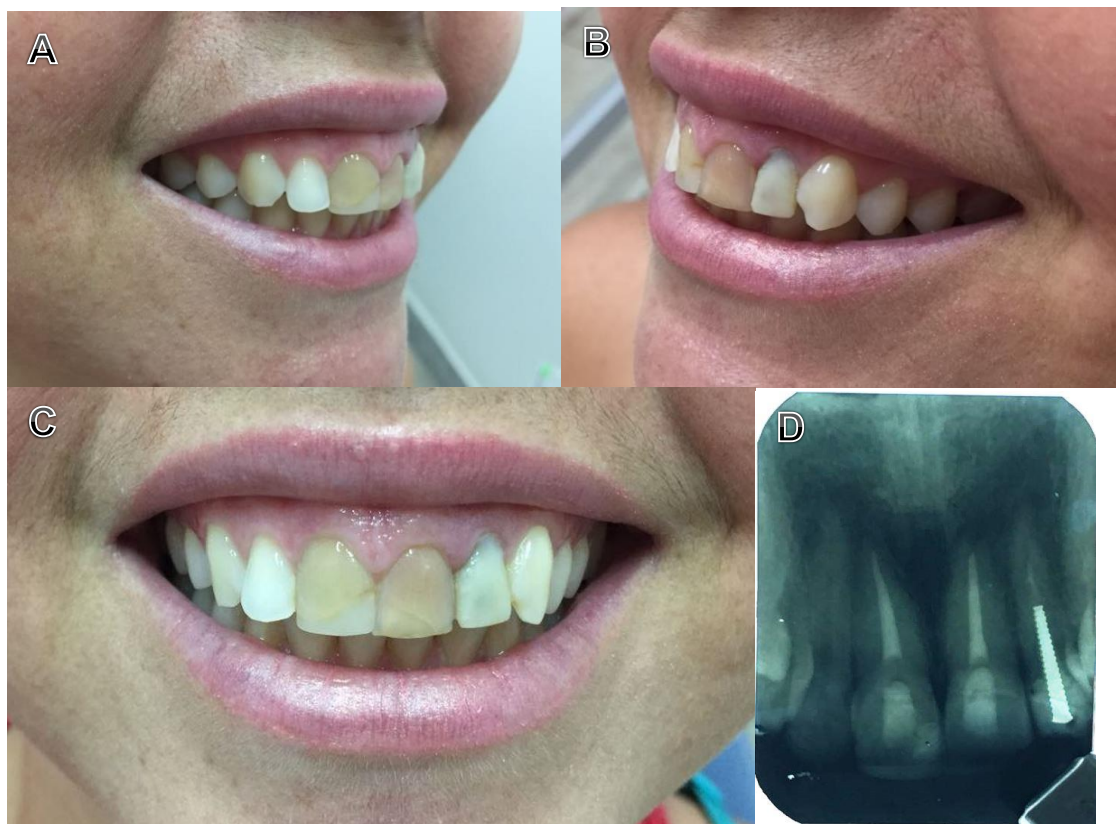
Figura 1- Aspecto inicial do caso clínico. A e B: Vista lateral do sorriso antes da realização do clareamento. C: Vista frontal do sorriso antes da realização do clareamento. D: Radiografia periapical mostrando como se encontram os tratamentos endodônticos. Fonte: Silveira e Brito, 2017

tratamento endodôntico em ambos os dentes, o escurecimento dos mesmos se intensificou. Realizou-se então, exames clínico e radiográfico, com o intuito de avaliar as estruturas dos dentes escurecidos, a quantidade de remanescentes presentes, e, se os tratamentos endodônticos realizados nos dentes 11 e 21 estavam satisfatórios, e aptos a realização de um clareamento interno. Após constatado que estavam satisfatórios, começou-se então, as sessões de clareamento interno.

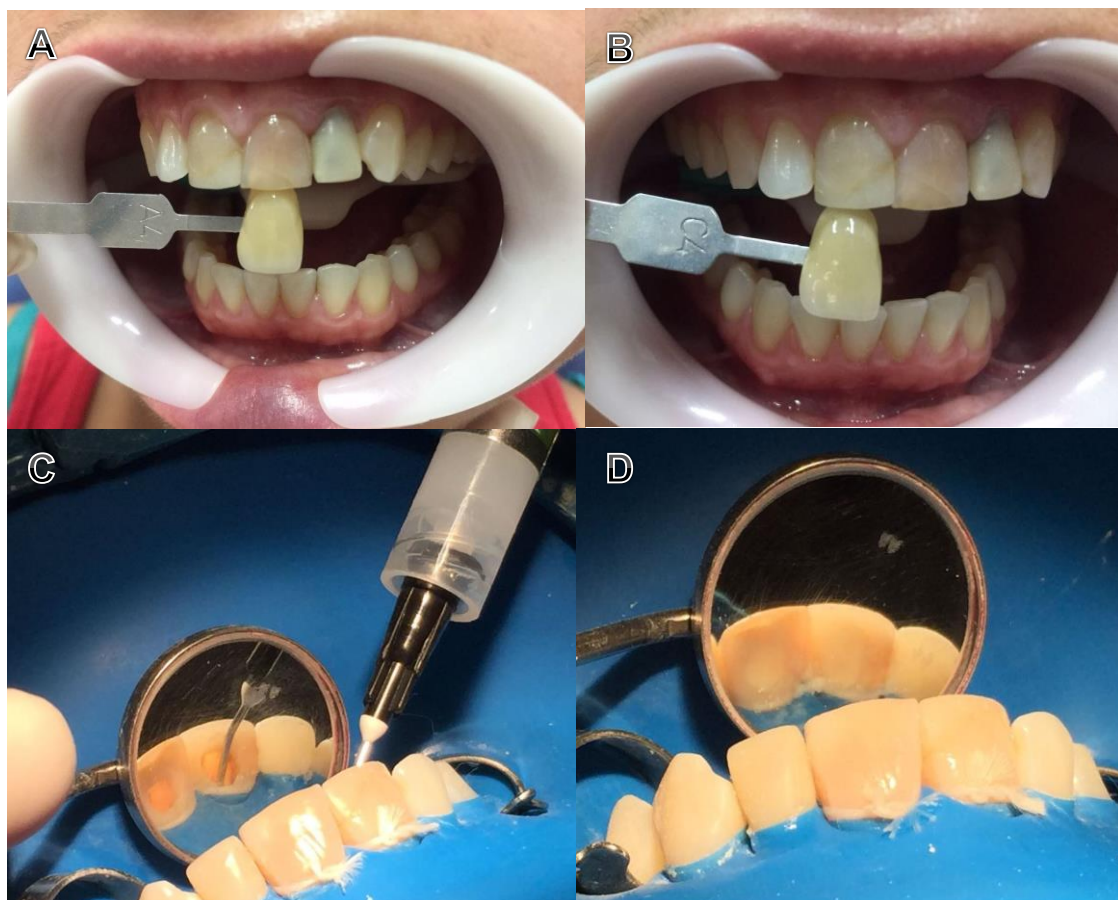
Figura 2- Tomada de cores, e aspectos clínicos dos dentes após primeira sessão de clareamento interno. A: Elemento dentário 11 se encontrava semelhante a cor C4. B: Elemento dentário 21 não se assemelhava a nenhuma cor, chegando o mais próximo da cor A4. C: Colocação do gel clareador no interior do dente.(Produto utilizado: Gel clareador Whiteness super-endo 37%). D: Elementos 11 e 21 após colocação do gel clareador, e posterior restauração provisória. Fonte: Silveira e Brito, 2017

Na primeira sessão de clareamento interno realizou-se tomadas de cores, utilizando a escala VITA classical A1-D4 (VITA Zahnfabrik H. Rauter GmbH & Co. KG, Bad Sackingen, Germany), nos dentes que iriam ser submetidos ao clareamento interno (11 e 21) (Figura 2- A e B). Após realização da tomada de cores, fez-se o isolamento absoluto, abertura coronária e desobturação de 3mm do canal. Feito isto, realizou-se, então, o tampão cervical, que serve como barreira para o gel clareador não penetrar outros tecidos e ligamentos. Este tampão cervical foi feito com ionômero de

Realizado o tampão cervical, foi então introduzido ao canal o gel clareador Whiteness Super- endo 37% (DENTSCARE LTDA, Joinville- SC, Brasil ) (Figura 2- C). Após colocação do gel clareador no interior do dente, foi então realizado uma restauração provisória com ionômero de vidro restaurador.

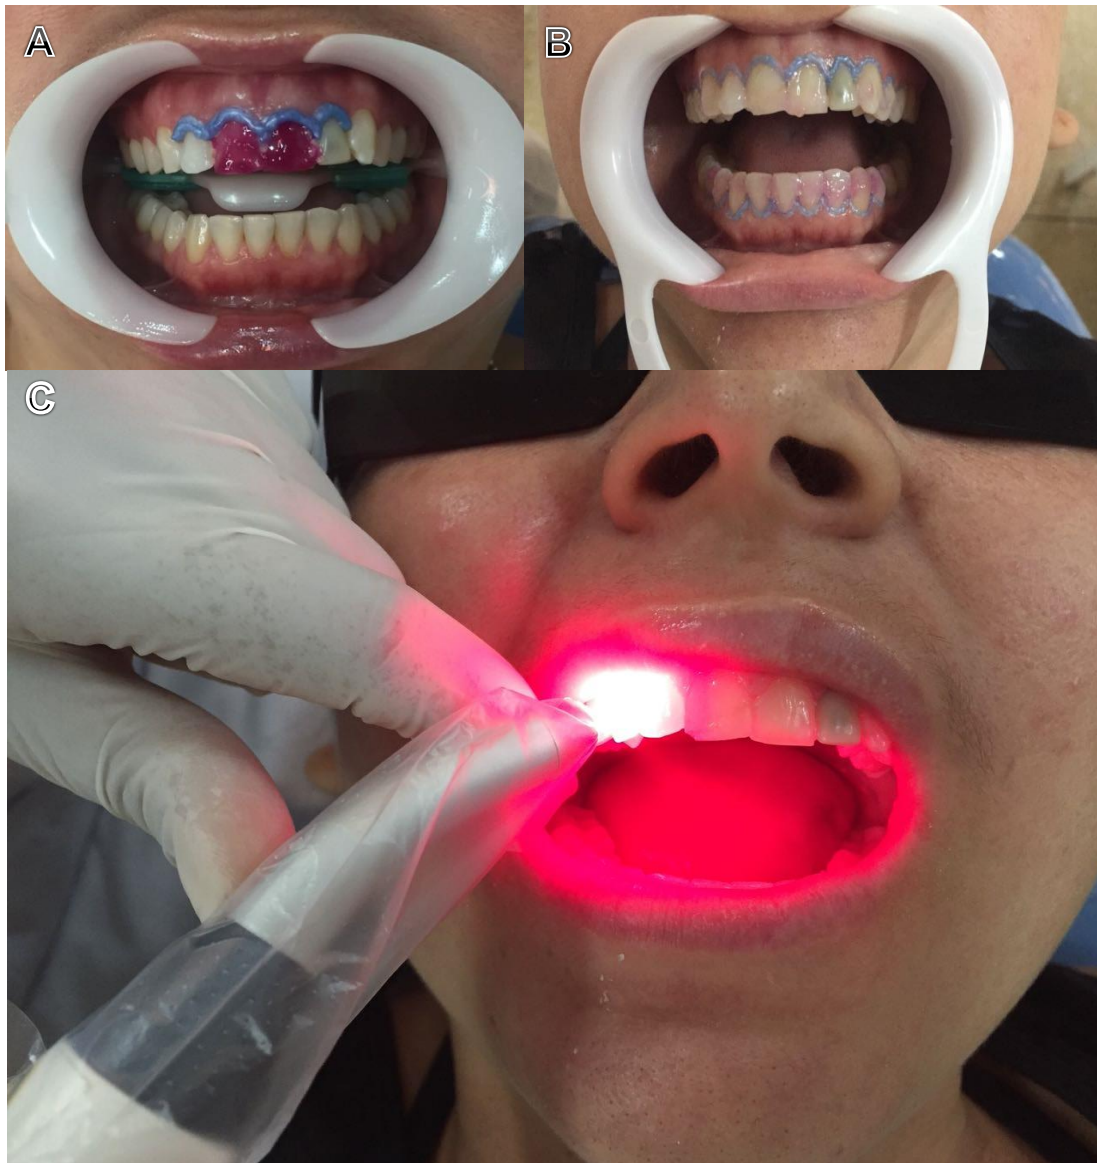
Figura 3- A: Realização do clareamento externo apenas nos dentes escurecidos. Aplicação de barreira gengival, e, depois aplicação do gel clareador externo Whitiness HP 35%. B: Realização do clareamento externo com aplicação de barreira gengival, e, logo após aplicação do gel clareador externo Whitiness HP 35%. C: Aplicação de laser de baixa potência apenas nos dentes com vitalidade pulpar. Fonte: Silveira e Brito, 2017.

(11 e 21), primeiro colocada a barreira gengival Top dam (DENTSCARE LTDA, Joinville- SC, Brasil), e logo após colocado o gel clareador Whiteness HP 35% (DENTSCARE LTDA, Joinville- SC, Brasil) (Figura 3- A).

Durante as quarta, quinta, sexta e sétima sessões foram realizados os mesmos protocolos. Tomadas de cores dos dentes escurecidos (11 e 21), troca de gel clareador interno, restauração provisória dos dentes, e, por último, a realização do clareamento externo apenas nos dentes escurecidos (Figura 3- A). Durante as tomadas de cores na quarta sessão, o dente 11 e 21 se apresentavam com a cor semelhante a D4. Na quinta e sexta sessões o dente 11 se encontrava semelhante a cor C2 e o 21 a cor D3. Na sétima sessão os dentes 11e 21 eram semelhantes à cor B3.

Durante a oitava, nona e décima sessões, apenas o clareamento externo (Figura 4- B) foi feito. Chegou-se a esta decisão, de parada do clareamento interno, pelo fato de que os dentes já não apresentavam resposta satisfatória a este procedimento. Após essas sessões, utilizou-se o laser de baixa potência para alívio da sensibilidade nos dentes com vitalidade (Figura 3- C). Na oitava sessão os dentes 11 e 21 se encontravam semelhantes a cor B3. Após a décima sessão os dentes 11 e 21 se assemelharam a cor C2.

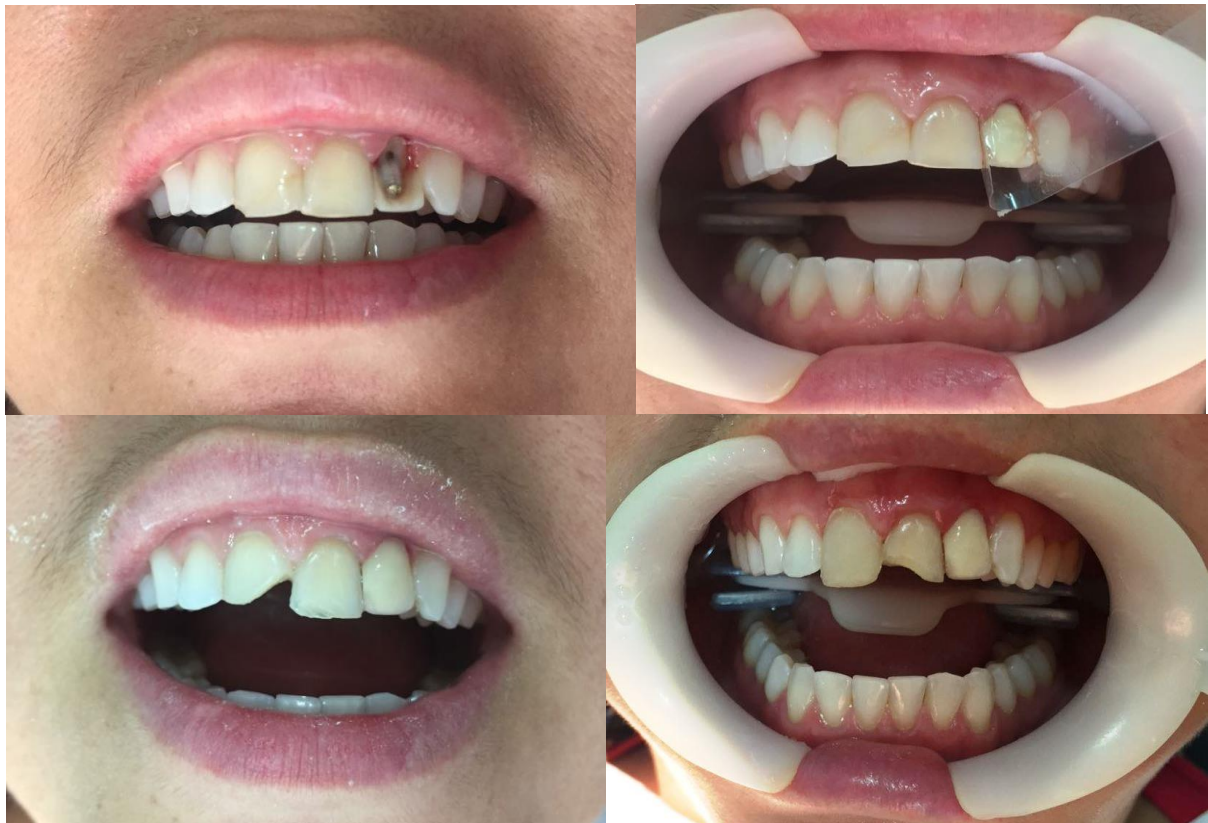
Figura 4- Aspecto dos dentes após desgastes para posterior restauração. A: Desgaste da coroa total. B: Coroa total parcialmente preenchida com resina composta Z350 A2D e Charisma OL. C: Desgaste da incisal, mesial e realização do bisel para posterior restauração em resina composta do dente 21. D: Desgaste da incisal, mesial e realização do bisel para posterior restauração em resina composta do dente 21.

Durante a décima primeira sessão foi realizado um desgaste no dente 22, no qual era uma coroa total em resina. Foi realizado desgaste da coroa (Figura 4- A), condicionamento com ácido fosfórico 37% (3M, USA, Saint Paul), adesivo Single Bond Universal (3M, USA, Saint Paul), e então realizado a opacificação do pino com resina IPS Empress Direct Color (Ivoclar Vivadent, Alemanha, Rosbach), e posteriormente, refeita a coroa em resina composta Z350 cor A3D (3M, USA, Saint

Paul) e Charisma OL (KULZER, Austrália), feito acabamento e polimento (Figura 4-B). Após isto, foram retiradas as restaurações que se encontravam insatisfatórias nos dentes 11 e 21. Foram realizados biseis (Figura 4- C e D), para posteriormente realização de restaurações satisfatórias com uso de ácido fosfórico 37% , adesivo Single Bond Universal, e as resinas Z350 cor A2D e Charisma A3, acabamento e polimento.
